โครงการประชุมวิชาการ
ระดับบัณฑิตศึกษาครั้งที่ 10

ผลงานวิจัยในโครงการประชุมวิชาการระดับบัณฑิตศึกษา
ฉบับที่ 10 ปีที่ 10 พ.ศ. 2562
The 10th Graduate Integrity Conference Proceeding
April 26, 2019 Vol.10

การศึกษาสภาวะความชื้นภายในบ้านดิน
กรณีศึกษา: อาคารหอประชุมศุภสวัสดิ์ จังหวัดนครนายก
A Study of Humidity in Earth House
Case Study: Supasawad Auditorium, Nakhon Nayok

Time Shift of Air Conditioning Operations for Energy Saving: A Case Study of
a Test Room at the Department of Architecture King Mongkut's Institute of
Technology Ladkrabang

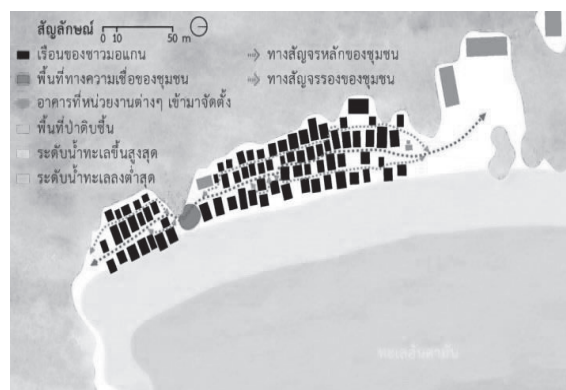
ชุมชนชาวมอแกนอ่าวบอนใหญ่ หมู่เกาะสุรินทร์ เป็นชุมชนที่มีการตั้งถิ่นฐานเป็นระยะเวลาไม่น้อยกว่า 15 ปีมาแล้ว ชาวมอแกนรวมกลุ่มกันตั้งถิ่นฐานบนที่ราบที่ไม่มีน้ำท่วมถึงเป็นประจำในบริเวณอ่าวบอนใหญ่ โดยตั้งกลุ่มเรือนเรียงกันเป็นแถว และขนานกับแนวชายหาด เรือนแต่ละหลังตั้งฉากกับแนวชายหาด ด้วยการหันหน้าเข้าหาฝั่ง หันหลังออกทะเล นอกจากนี้ที่อยู่อาศัยแล้ว ยังประกอบด้วยพื้นที่สาธารณะ ซึ่งชาวมอแกนออกมาใช้ร่วมกัน ได้แก่ พื้นที่ทางความเชื่อของชุมชน พื้นที่จอดรถ เรือ ร้านค้า โรงเฝ้าถ่าน พื้นที่ทิ้งขยะ อาคารที่หน่วยงานต่าง ๆ เข้ามาจัดตั้ง โดยเฉพาะพื้นที่ทางความเชื่อของชุมชน เป็นที่ตั้งของศาลบรรพบุรุษ และเสาวิญญานบรรพบุรุษ เรียกว่า “เสาหล่อโอง” สะท้อนความเป็นสังคมชาวพุทธที่มีการนับถือผีปะปนอยู่อย่างชัดเจน พื้นที่บริเวณนี้ถือว่าเป็นพื้นที่ว่างส่วนกลางของชุมชน เนื่องจากเป็นพื้นที่เอนกประสงค์สำหรับรองรับกิจกรรมต่าง ๆ ที่สัมพันธ์กับฤดูกาล พบว่า ในฤดูมรสุมตะวันตกเฉียงเหนือ ใช้เป็นลานกิจกรรมนันทนาการของชุมชน ส่วนในฤดูมรสุมตะวันตกเฉียงใต้ ใช้เป็นพื้นที่ทางความเชื่อของชุมชน บริเวณด้านหลังของชุมชน ซึ่งล้อมรอบด้วยป่าดิบชื้น ชาวมอแกนเก็บรักษาต้นไม้ใหญ่ เพื่อให้ร่มเงา และมีการรักษาแนวต้นไม้ทางด้านทิศตะวันตกและทิศใต้ ใช้เป็นแนวกำบังแดดและลมแก่บริเวณที่อยู่อาศัย (รูปที่ 1)

รูปที่ 1 ผังชุมชนชาวมอแกนอ่าวบอนใหญ่ หมู่เกาะสุรินทร์ จังหวัดพังงา
ที่มา: ปรับปรุงจากภาพถ่ายทางอากาศ google maps (2551)

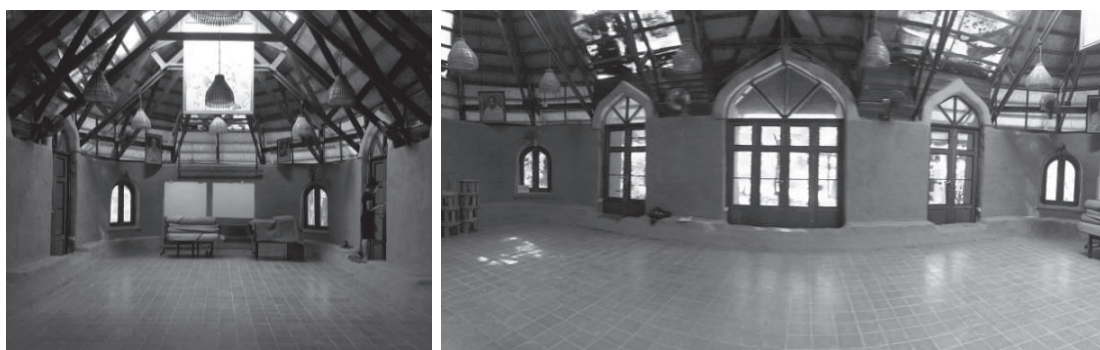
รูปที่ 1 ภาพภายในอาคารกรณีศึกษา อาคารหอประชุมศุภสวัสดิ์
ที่มา: ผู้วิจัย (2562)

3.2 ปัญหาที่พบในอาคารกรณีศึกษา

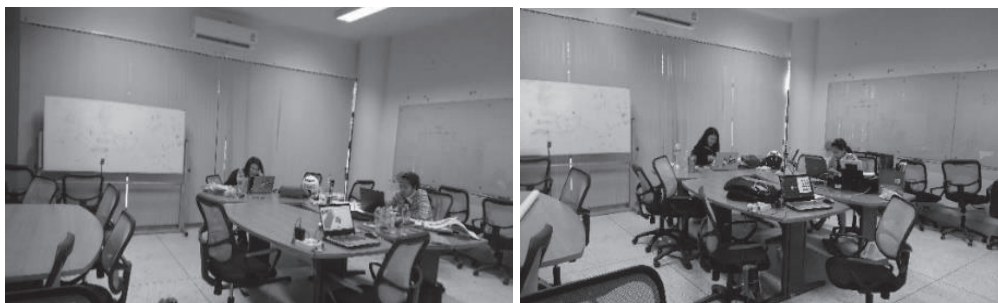
รูปที่ 5 แสดงบรรยากาศภายในห้องทดสอบวันที่ 21 ธันวาคม 2561 (ขวา) ที่ทำการควบคุมลักษณะของการใช้งานภายในและสภาพแวดล้อม ขณะทำการทดสอบให้ตรงกับค่าพลังงานไฟฟ้าจากแผนภูมิที่ 1 วันที่ 20 ธันวาคม 2561 (ซ้าย)
ที่มา: ผู้วิจัย (2561)

ทำการสร้างห้องทดลองและควบคุมลักษณะของการใช้งานภายในและสภาพแวดล้อมตรงตามที่ทำการประเมินค่าพลังงานไฟฟ้าจากแผนภูมิที่ 1

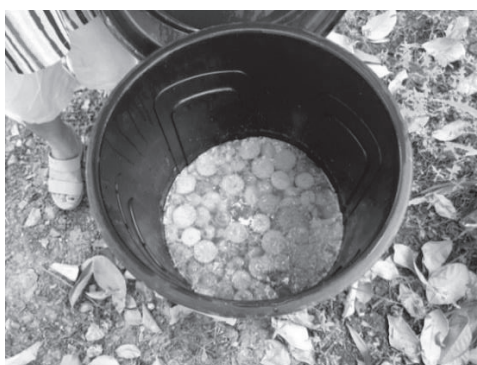
1. MOU ถังน้ำหมัก โดยการที่หน่วยงานรัฐสนับสนุนอุปกรณ์ ภาชนะรองรับขยะมูลฝอยที่สามารถย่อยสลายได้แล้วสามารถนำมาปรับใช้เป็นน้ำหมักชีวภาพใช้กันภายในชุมชน

รูปที่ 4 แสดงถังน้ำหมักที่อยู่ภายในชุมชนไผ่กองดิน
ที่มา: ผู้วิจัย (2562)

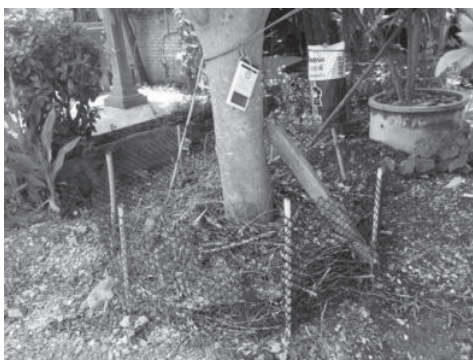
2. ล้อมตาข่ายใส่ใบไม้ เป็นปุ๋ยให้ต้นไม้ จะเน้นขยะมูลฝอยที่สามารถย่อยสลายได้

รูปที่ 5 แสดงตาข่ายรองรับขยะมูลฝอย
ที่มา: ผู้วิจัย (2562)

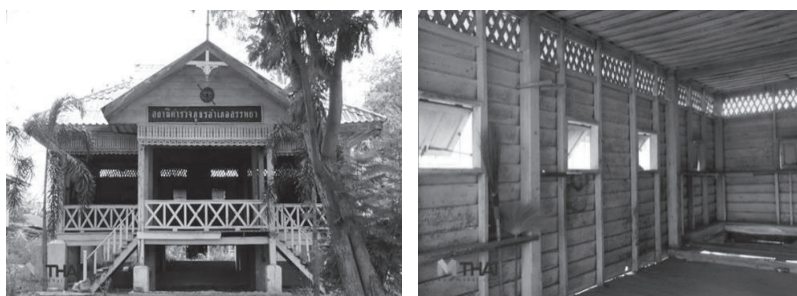
อีกทั้งยังมีสถานีดารวจภูธรสรรพยา หรือโรงพักเก่า ถือเป็นสถานที่สำคัญอีกแห่งหนึ่งของชุมชนสรรพยา ถูกสร้างขึ้นในปีพ.ศ. 2444 ในรัชกาลที่ 5 โดยในสมัยก่อนโรงพักแห่งนี้ถือเป็นศูนย์กลางของชุมชนเป็นที่ให้ความรู้สืบทอดภัยกับชาวบ้านที่เดินทางย้ายถิ่นฐานเพื่อหลบหนีเสือ (โจร) มาตั้งรกรากใกล้ ๆ กับสถานี และยังพบว่าโรงพักแห่งนี้เป็นที่แรก ๆ ที่มีการใช้ตำรวจหญิงเก็บอากรชาวบ้าน เพื่อให้ชาวบ้านรู้สึกสะดวกในมากขึ้น เพราะนอกจากชาวไทยแล้วยังมีชาวจีนที่อพยพเข้ามาทำการค้าขาย (โครงการฟื้นฟูตลาดเก่าสรรพยา เพื่อสนับสนุนการท่องเที่ยวชุมชนสรรพยา) ในปีพ.ศ. 2530 สถานีตำรวจภูธรแห่งนี้ได้ยุติการทำหน้าที่และได้ย้ายไปตั้งสถานีใหม่ ส่งผลให้ตัวสถานีเก่าแห่งนี้ถูกทิ้งร้างเกิดความทรุดโทรม (รูปที่ 1.7)

รูปที่ 6 แสดงอาคารสถานีตำรวจภูธร หรือโรงพักเก่าที่เกิดความทรุดโทรม
(ที่มา: <https://news.mthai.com/general-news/487364.html> 18 มกราคม พ.ศ. 2562)

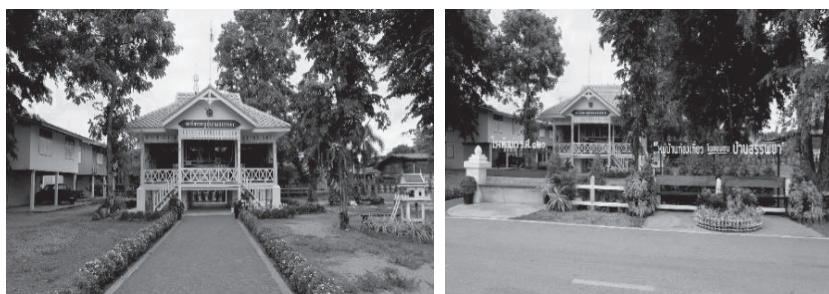
ซึ่งปัจจุบันสถานีตำรวจภูธร หรือโรงพักเก่าแห่งนี้ได้ถูกบูรณะและปรับปรุงอาคารขึ้นใหม่ เพื่อเป็นอาคารพิพิธภัณฑ์จัดแสดงประวัติศาสตร์ท้องถิ่นของสรรพยา (รูปที่ 1.8)

รูปที่ 7 แสดงอาคารโรงพักเก่าหลังถูกบูรณะเป็นอาคารพิพิธภัณฑ์จัดแสดงประวัติศาสตร์ท้องถิ่นสรรพยา
(ที่มา: ผู้วิจัย (2561))

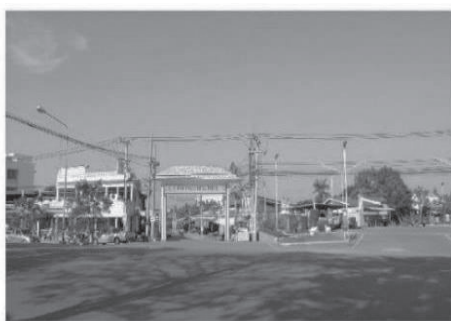
ป้ายทางเข้าตลาดสรพยา

รูปแบบและรายละเอียดโครงสร้างป้ายทางเข้าชุมชน
เป้าหมายในการสร้าง ป้ายบอกทางเข้าชุมชนด้านหน้า
เพื่อเป็นจุดสังเกตจากถนนหลัก
รูปแบบทางสถาปัตยกรรม ใช้วัสดุสังกะสีและเหล็ก
บ้านเรือนเก่า ภายในตลาดมาเป็นรายละเอียดในการตกแต่ง
เช่นกระเบื้องหลังคา และลายฉลุไม้ไม้แกะ

นอกจากอาคารแห่งนี้แล้วยังมีการฟื้นฟูตลาดเกาสรรพยาให้มีโครงสร้างที่แข็งแรงขึ้น เนื่องจากอาคารมีความเก่าและทรุดโทรม โดยคงไว้ซึ่งรูปแบบของอาคารเดิม (รูปที่ 1.5) และการจัดทำป้ายทางเข้าชุมชนและแผนที่ชุมชน รวมทั้งประวัติร้านค้าและพื้นที่ที่มีความสำคัญในชุมชนเพื่อนำเสนอและรองรับการท่องเที่ยวของชุมชนในอนาคต³ (รูปที่ 2.0)

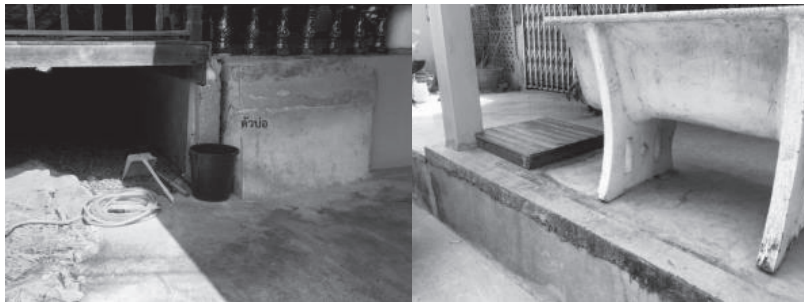
รูปที่ 9 แสดงตัวบ่อชุดที่ก่อเลยขึ้นมาบนพื้น
ที่มา: google earth

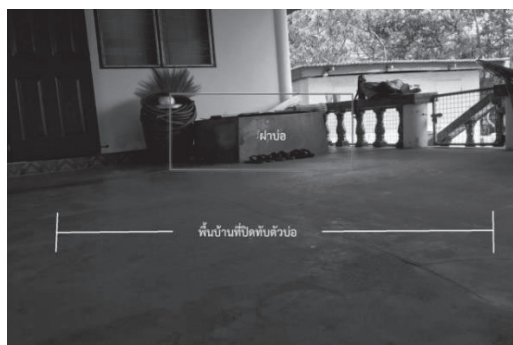
รูปที่ 10 แสดงฝาบ่อและพื้นที่ปิดทับบนบ่อ
ที่มา: google earth

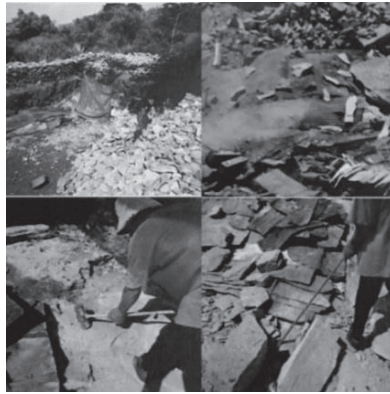
รูปที่ 12 แสดงขั้นตอนการตีหิน
ที่มา: google earth

วิธีการทำบ่อชุดจะทำโดยบุคคลที่เรียกว่า “หมอหิน” ซึ่ง หมอหินจะทำการเผาหิน ตีหิน ทบหินสกัด พื้นที่ใช้สำหรับเผาหิน และสิ่งที่ขาดไม่ได้ คือ น้ำที่ใช้ราดหินหลังจากที่เผาหินแล้วเสร็จ ซึ่งการเผาหินก็เป็นการกระทำซ้ำ ๆ จนกว่าจะได้พื้นที่ตามต้องการ ความยาก หรือถ่วงนั้น ขึ้นอยู่กับสภาพหินที่พบเช่น

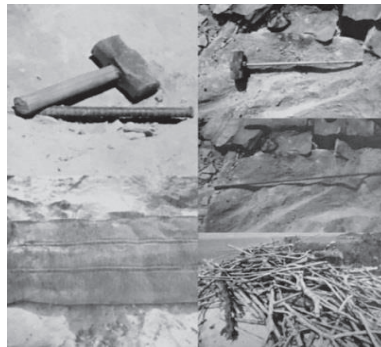
รูปที่ 13 แสดงวัสดุอุปกรณ์ประกอบการตีหิน
ที่มา: google earth

หินดินดาน เป็นหินที่มีความแข็งแรง ใช้ระยะเวลาในการเผาหิน และตีให้ออกพอสมควรวัสดุอุปกรณ์ประกอบการตีหินก็มี ค้อนปอนด์ ค้อนปอนด์ใส่ด้ามหวาย ชะแลง สกัด ถังเหล็ก ขนาด 200 ลิตร ผ้าแล้วตีให้เรียบ พื้นที่ใช้ในการเผา

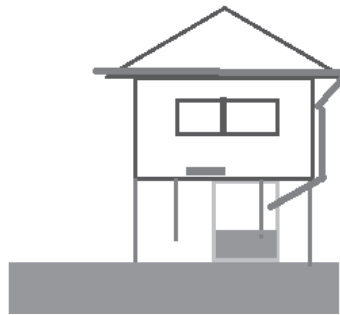
รูปที่ 15 แสดงรูปบ่อก่อ
ที่มา: google earth

2. บ่อก่อ นิยมทำในอาคารบ้านเรือนริมฝั่งทะเล และที่ยื่นออกไปในทะเล เนื่องจากสภาพภูมิประเทศบริเวณนั้นเป็นทะเลโดยส่วนใหญ่ บ่อก่อจึงเป็นที่นิยมในบริเวณดังกล่าว บ่อน้ำที่สร้างขึ้นจะต้องก่อลงไปในทะเลโดยลักษณะบ่อ จะเป็นบ่อสี่เหลี่ยมจัตุรัส หรือสี่เหลี่ยมผืนผ้า ความสูงก็จะอยู่ที่ประมาณ 2-3 เมตร แล้วจึงสร้างตัวบ้านทับ ขนาดความกว้างของบ่อ ขึ้นอยู่กับความพอใจของเจ้าของและข้อจำกัดของพื้นที่ด้วย บางครัวเรือนก็ทำเต็มเนื้อที่ ลักษณะการวางฝาก็บ่อก็เป็นลักษณะเดียวกันกับบ่อขุด

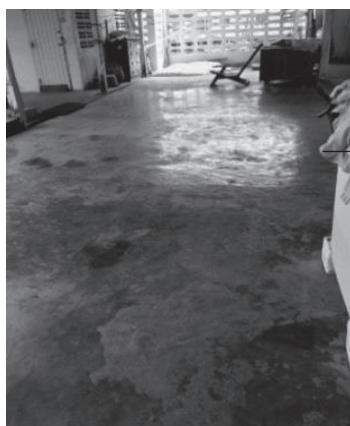
พื้นบ่อด้านบน

รูปที่ 18 แสดงพื้นบ้านที่ปิดทับบนบ่อ
ที่มา: google earth

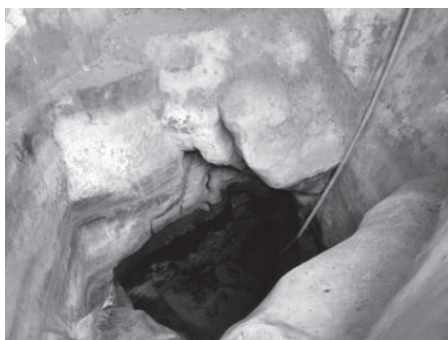
รูปที่ 19 แสดงบ่อน้ำชุมชน
ที่มา: google earth

3. บ่อธรรมชาติ เป็นการสร้างบ่อล้อมรอบตาน้ำธรรมชาติ เอาไว้ใช้ในชุมชน บ่อประเภทนี้จะมีน้ำผุดขึ้นมาให้ใช้ตลอดปี รวมกับน้ำฝนที่ตกลงมาด้วย

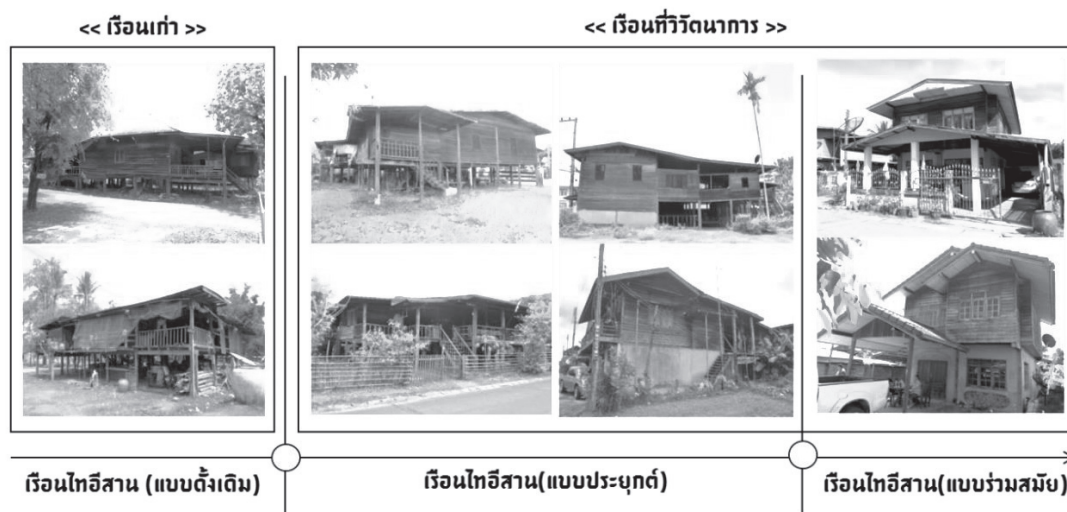
รูปที่ 2 ลักษณะโครงสร้างทางสถาปัตยกรรมที่ดูแตกต่างกันทางกายภาพแต่ก็มีลักษณะที่เชื่อมโยงกัน
ในเชิงประวัติศาสตร์ศิลปทางสังคมและวิถีชีวิตตามยุคสมัย
ที่มา: ผู้วิจัย 2562

สรุปได้ว่าเรือนทั้ง 2 กลุ่มที่พบ แม้มีลักษณะโครงสร้างทางสถาปัตยกรรมที่ดูแตกต่างกันทางกายภาพแต่ก็มีลักษณะที่เชื่อมโยงกันในเชิงประวัติศาสตร์ศิลปทางสังคมและวิถีชีวิตตามยุคสมัย ข้อสังเกตที่พบ คือ ลักษณะการวางตำแหน่งช่วงห่างระหว่างแนวเสา พบว่าเรือนไทอีสานแบบดั้งเดิม และเรือนไทอีสานประยุกต์ยังคงมีการวางตำแหน่งช่วงห่างระหว่างแนวเสา 3 ช่วงเหมือนเรือนในอดีต แต่พบว่าเรือนไทอีสานร่วมสมัยมีการปรับเปลี่ยนช่วงห่างระหว่างแนวเสาจาก 3 ช่วงมาเป็น 2 ช่วงเสาแทน ซึ่งเป็นผลมาจากการเปลี่ยนผ่านของยุคสมัยและพฤติกรรมของผู้ใช้ที่เปลี่ยนไปนั่นเอง ที่ผลักดันให้เกิดการเปลี่ยนแปลงลักษณะโครงสร้างทางสถาปัตยกรรมตามไปด้วย

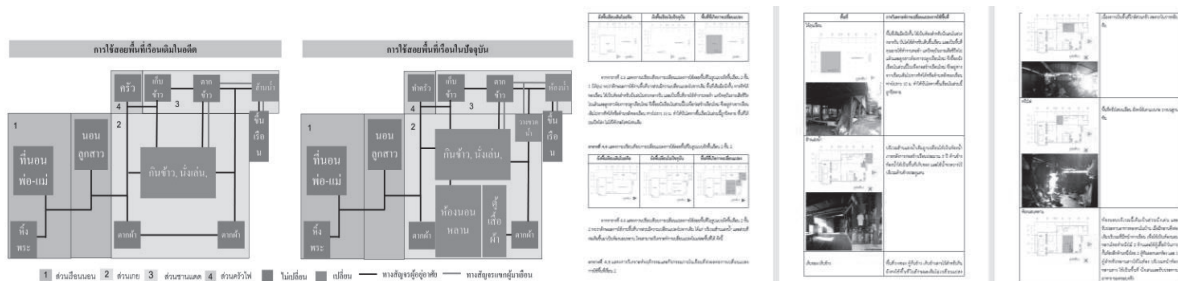
รูปที่ 11 ตัวอย่างการเปรียบเทียบกิจกรรม พฤติกรรมในพื้นที่ใช้สอยเรือนแฝดในอดีต-ปัจจุบัน
ที่มา: ผู้วิจัย (2562)

จากรูปที่ 11 เปรียบเทียบกิจกรรม พฤติกรรมในพื้นที่ใช้สอยเรือนแฝดในอดีต-ปัจจุบัน พบว่าลักษณะการใช้งานพื้นที่บางส่วนมีความเปลี่ยนแปลงไปจากเดิม พื้นที่ใต้ถุนแนวเสา ก-ง ทางทิศใต้ของเรือน เดิมมีผนังกันใช้เป็นห้องสำหรับนั่งเล่นในช่วงกลางวันและเป็นพื้นที่ขายใช้ทำงานทอดผ้า แต่ปัจจุบันขายเสียชีวิตไปแล้วและลูกสาวต้องการปลูกเรือนใหม่ จึงรื้อผนังเรือนในส่วนนี้ไปเพื่อก่อสร้างเรือนใหม่ ซึ่งอยู่ห่างจากเรือนเดิมไปทางทิศใต้หรือด้านหลังของเรือน ห่างไปราว 10 เมตร ทำให้บันไดทางขึ้นเรือนในส่วนนี้ถูกปิดตาย พื้นที่ใต้ถุนเปิดโล่งใช้เป็นที่จอดรถและเก็บเครื่องมืออุปกรณ์การเกษตร ลักษณะการใช้งานพื้นที่บนเรือนบางส่วนมีความเปลี่ยนแปลงไปจากเดิม ได้แก่ บริเวณฮ้านแอ่งน้ำ และส่วนที่ต่อเติมขึ้นมาเป็นห้องนอนหลาน เป็นต้น

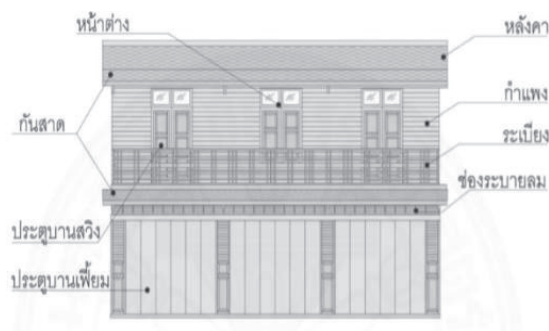
รูปที่ 2 องค์ประกอบทางสถาปัตยกรรม

ชุมชนชนมแปลกริมคลองหนองบัว จังหวัดจันทบุรี เป็นเรือนแถวไม้ที่มีอายุกว่า 100 ปี มีองค์ประกอบหลักทางสถาปัตยกรรม คือ หน้าอาคาร (Facade) ที่เป็นเอกลักษณ์ของสถาปัตยกรรมในชุมชนตลาดหนองบัว โดยองค์ประกอบทางสถาปัตยกรรมของชุมชน ประกอบด้วย ลักษณะหลังคา กำแพง กั้นสาด ประตูบานเฟี้ยม ประตูบานสวิง หน้าต่าง ช่องระบายลม และระเบียงซึ่งองค์ประกอบทางสถาปัตยกรรมเหล่านี้เป็นสิ่งที่ควรค่าแก่การอนุรักษ์ในแหล่งท่องเที่ยวทางวัฒนธรรม

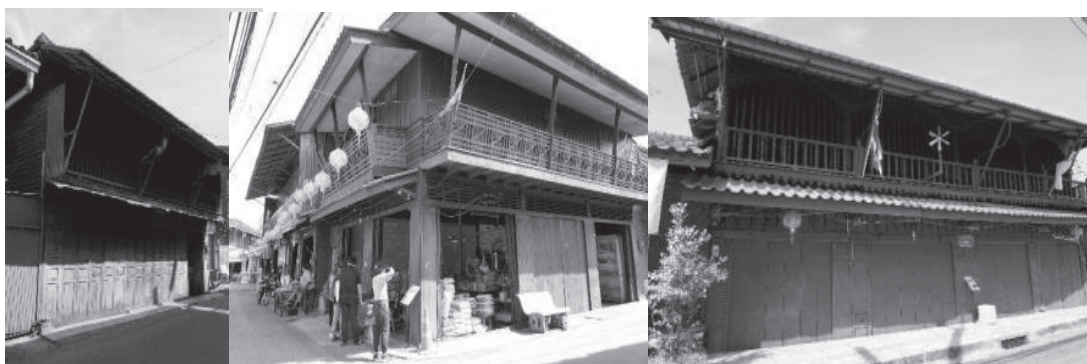
รูปที่ 3 อาคารที่สอดคล้องตามเกณฑ์มาตรฐานโฮมสเตย์ไทย
ที่มา: ผู้วิจัย (2562)

จากการสำรวจพบว่าอาคารที่สอดคล้องตามเกณฑ์มาตรฐานโฮมสเตย์ไทย 2554 คือ เรือนไม้แถว 2 ชั้น 2 คูหา เรือนไม้แถว 2 ชั้น 3 คูหา และเรือนไม้แถว 2 ชั้น 4 คูหา โดยทั้ง 3 ประเภท มีรูปแบบการใช้งาน 3 ส่วน คือ พื้นที่ส่วนหน้าอาคารเป็นพื้นที่สำหรับขายของและปรับเปลี่ยนพื้นที่การใช้งานเป็นพื้นที่รับแขกหรือพื้นที่นั่งพักผ่อน พื้นที่ชั้นล่างด้านหลังเป็นพื้นที่สำหรับเป็นห้องครัวและพื้นที่เก็บของ พื้นที่ชั้นบนเป็นพื้นที่ห้องนอนรวมถึงเป็นพื้นที่เก็บของในบางอาคาร และมีระเบียงยื่นออกไปทางด้านหน้าอาคารขนาด 0.60-1.00 เมตร

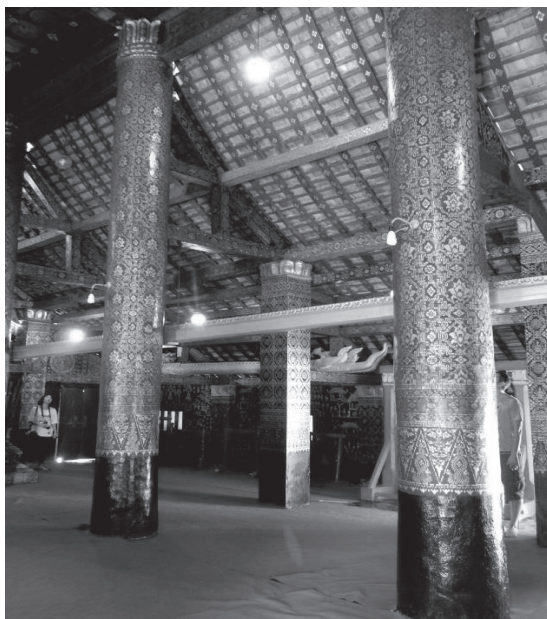
รูปที่ 8 ภาพภายใน ของสิม (พระอุโบสถ) วัดเชียงทอง แสดงการตกแต่งเสา
ที่มา: ผู้วิจัย (2560)

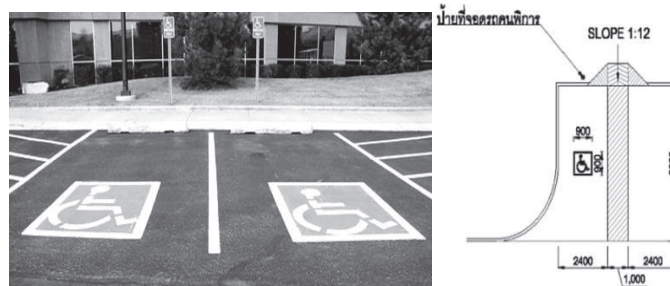
รูปที่ 3 ที่จอดรถสำหรับผู้สูงอายุ ผู้พิการ
ที่มา: ไตรรัตน์ จารุทัศน์ (2558)

8.1.2 ควรเพิ่มที่จอดรถสำหรับผู้พิการ เพื่อให้ผู้สูงอายุที่มีรถเข็นสามารถเข้าถึงได้ (รูปที่ 3)

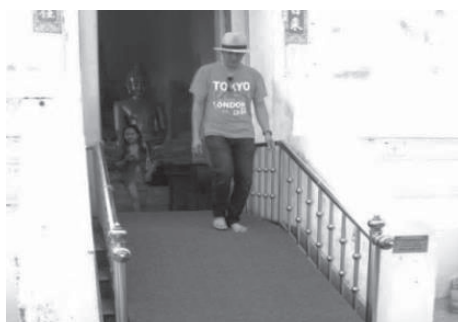
รูปที่ 5 ทางขึ้น-ลงบันไดสำหรับผู้สูงอายุ
ที่มา: ผู้วิจัย (2562)

8.1.4 ทางขึ้น-ลงบันได ทางเชื่อมระหว่างอาคาร เสริมแผ่นเหล็กหรือไม้กระดานวางพาดกับบันไดปิดทับด้วยพรม สามารถปรับเปลี่ยนให้ใช้ได้ชั่วคราวได้ เป็นแนวทางแก้ไขที่ไม่เสียรูปทรงทางสถาปัตยกรรม ติดตั้งแท่นทางหรือบอกทางให้รู้ว่าจะมีการเปลี่ยนระดับโดยใช้สีและวัสดุพื้นของวัด (รูปที่ 5)

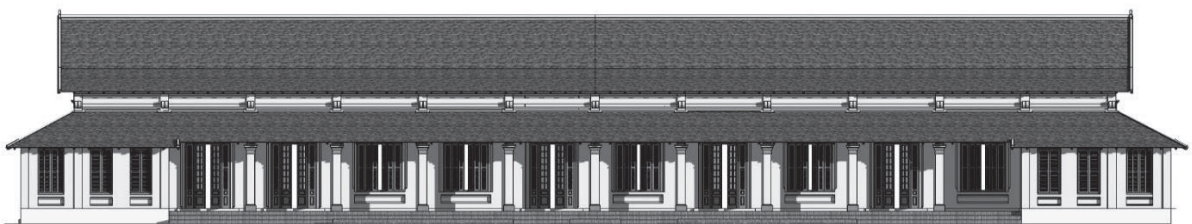
รูปที่ 3 ลักษณะอาคารโรงเรียนประถมสมบูรณ์หลวงพระบาง
ที่มา: ผู้วิจัย (2562)

โรงเรียนประถมสมบูรณ์หลวงพระบางเป็นอาคารอนุรักษ์ และมีลักษณะเด่น คือ รูปแบบสถาปัตยกรรมร่วมสมัย (สไตล์โคโลเนียล) ซึ่งแสดงออกทางด้านรูปแบบของหลังคา ประตูหน้าต่าง และอาคารยังมีรายละเอียดทางสถาปัตยกรรมที่ผสมระหว่างแบบของฝรั่งเศส และหลวงพระบาง เช่น การยึดโครงสร้างไม้ตามแบบฉบับภูมิปัญญาพื้นถิ่น รวมไปถึงวัสดุในการก่อสร้าง ในส่วนของโครงสร้างอาคารเป็นโครงสร้างผนังรับน้ำหนัก ซึ่งส่วนใหญ่โครงสร้างผนังรับน้ำหนักจะพบกับอาคารในวัด เช่น โบสถ์ ด้วยความโดดเด่นทางด้านสถาปัตยกรรม และอาคารที่มีคุณค่าสมควรแก่การอนุรักษ์ ทางหลวงพระบางจึงได้จัดความสำคัญของอาคารในอาคารประเภทสีดำ หรืออาคารที่บันทึกเข้าในบัญชีประกอบเอกสารเสนอเมืองหลวงพระบางให้เป็นเมืองมรดกโลกของ องค์การยูเนสโก

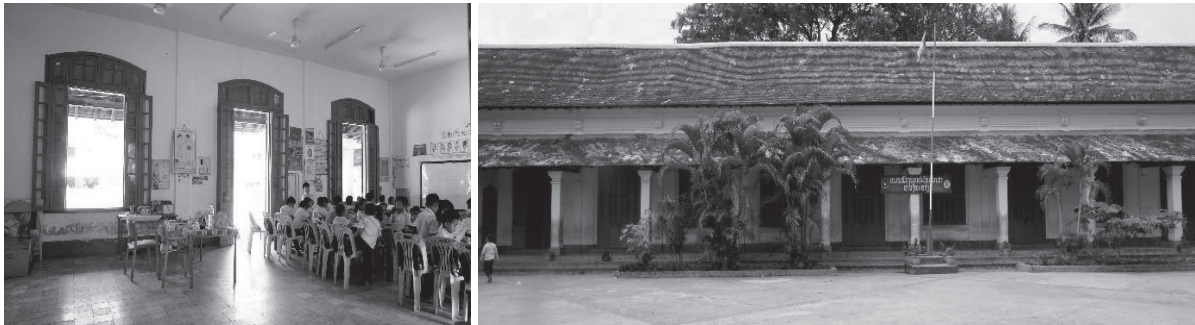
รูปที่ 8 รูปแบบอาคารที่มีขนาดของประตู และหน้าต่างขนาดใหญ่
ที่มา: ผู้วิจัย (2562)

ในกลุ่มผู้ให้ข้อมูลต้องการให้การเรียนการสอนมีประสิทธิภาพ เน้นให้นักเรียนมีสมาธิในการเรียนมากขึ้น ในจุดที่ทำให้เกิดปัญหาคือ เสียงรบกวนจากภายในอันเป็นเสียงที่เกิดจากการเรียนของชั้นเรียนอื่น ๆ และภายนอกอันเป็นเสียงจากพาหนะและบรรยากาศภายนอกของกลุ่มผู้คนที่สัญจรผ่านไปมาเนื่องจากขนาดของประตู และหน้าต่างที่มีขนาดใหญ่ทำให้นักเรียนสามารถมองเห็นด้านนอกอาคาร และเสียงผ่านเข้ามาได้ง่าย

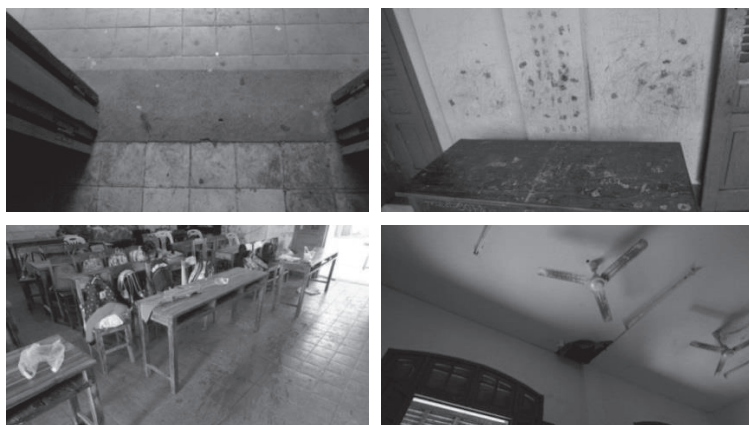
รูปที่ 11 วัสดุ และร่องรอยการใช้งานอาคาร
ที่มา: ผู้วิจัย (2562)

ด้วยพฤติกรรมการเรียนรู้ที่หลากหลายของนักเรียน และอายุการใช้งานของอาคารถึงแม้ว่าจะมีการบูรณะระหว่างการใช้งานมา แต่ยังคงสังเกตเห็นร่องรอยความสึกหรอของอาคาร เช่น ผนัง เพดาน พื้นห้อง และส่วนต่าง ๆ ของอาคาร นอกจากนั้นวัสดุที่ใช้ในอาคารต้องให้ความปลอดภัยกับผู้ใช้งาน เช่น วัสดุพื้นทั้งภายในห้องและระเบียงต้องไม่ลื่น (เนื่องมาจากกิจกรรมของนักเรียนและน้ำฝน) ทำความสะอาดง่าย ฝาผนังต้องสามารถเช็ด หรือทำความสะอาดได้ง่าย เนื่องจากนักเรียนชอบขีดเขียนตามฝาผนัง ในส่วนของวัสดุหลังคาทางผู้ใช้อาคารเสนอว่า ต้องการการซ่อมแซมเพิ่มเพราะเวลาฝนตกยังมีการรั่วซึมอยู่บางจุดอันเกิดจากปัจจัยดังนี้ ความเอียงของหลังคา รวมไปถึงเนื้อของวัสดุที่ใช้ และสร้างกรอบการเล่นกิจกรรมนอกเวลาเรียนตรงลานด้านหน้าอาคารเรียนให้กับนักเรียนโดยเฉพาะการเล่นฟุตบอลที่ส่งผลกระทบทางตรงกับการรั่วซึมเวลาที่นักเรียนเตะลูกฟุตบอลโดนหลังคา

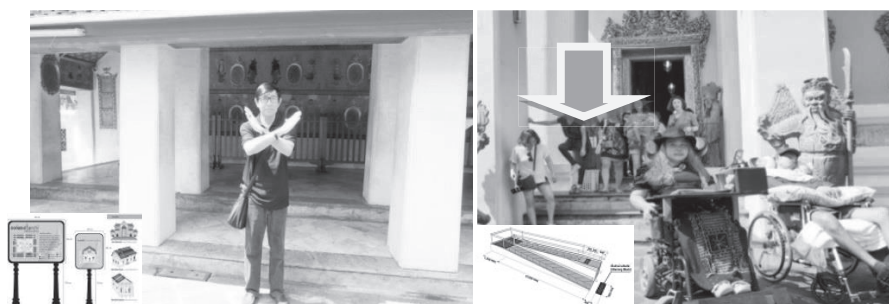
รูปที่ 4 แสดงอุปสรรคในการเข้าใช้พื้นที่ภายในวัดพระเชตุพนวิมลมังคลารามบริเวณทางเข้าวิหารพระนอน
บนซ้าย แสดงป้ายวิหารพระนอนไม่มีรูปภาพวิหารพระนอนทำให้คนหูหนวกไม่ทราบว่าจุดนี้คืออะไร
บนขวา แสดงบริเวณทางเข้าวิหารพระนอนไม่มีทางลาดสำหรับคนพิการใช้รถเข็น

ปัญหาทางกายภาพที่พบ สถานที่จุดที่ 1 ประกอบด้วย วิหารพระนอน ศาลาการเปรียญ พระมหาเจดีย์ 4 รัชกาล พบว่า ไม่มีป้ายแสดงรูปภาพตัวอักษรว่าเป็นจุดใดสำหรับคนหูหนวก ไม่มีทางลาดสำหรับคนพิการใช้รถเข็น ไม่มีพื้นผิวต่างสัมผัสสำหรับคนพิการทางสายตา ไม่มีแผนที่อักษรเบรลล์ บริเวณส่วนให้ข้อมูลในรอบ ๆ พระระเบียงของพระมหาเจดีย์ 4 รัชกาล พบว่า ไม่มีแอปพลิเคชันสแกนบอกข้อมูลคนพิการทางสายตา พื้นผิวรอบ ๆ ศาลาการเปรียญไม่สม่ำเสมอ

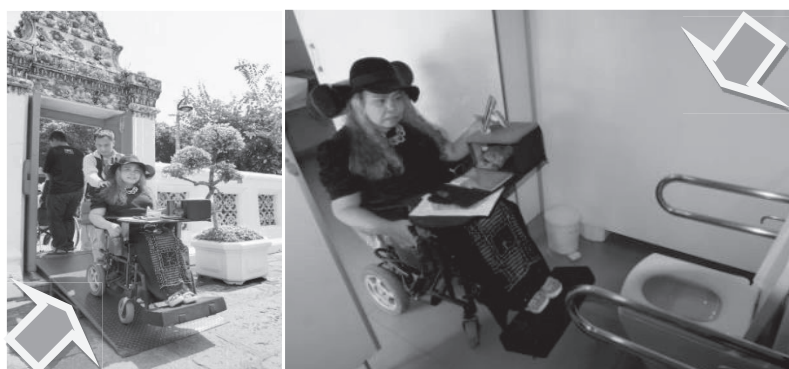
รูปที่ 6 แสดงอุปสรรคในการเข้าใช้พื้นที่ภายในวัดพระเชตุพนวิมลมังคลาราม
 บนซ้าย แสดงทางลาดของคนพิการใช้รถเข็นมีความลาดชันเกินไป 1:12
 บนขวา แสดงห้องน้ำคนพิการของทางวัดที่มีขนาดเล็กเกินไปไม่สามารถกลับรถเข็นได้
 ที่มา: ผู้วิจัย (2562)

ปัญหาทางกายภาพที่พบ สถานที่จุดที่ 2 ประกอบด้วย พระวิหารทิศ พระอุโบสถ และห้องน้ำ พบว่า ไม่มีป้ายแสดง
 รูปภาพตัวอักษรว่าเป็นจุดใดสำหรับคนหูหนวก ไม่มีพื้นผิวต่างสัมผัสสำหรับคนพิการทางสายตา ไม่มีทางลาดสำหรับคนพิการ
 ใช้รถเข็น ทางลาดของคนพิการใช้รถเข็นมีความลาดชันเกินไป 1:12 (รูปที่ 6) ทางลาดสำหรับคนพิการใช้รถเข็นไม่ต่อเนื่อง
 ห้องน้ำคนพิการมีขนาดพื้นที่เล็กเกินไป (รูปที่ 6) ไม่มีชั้นวางรองเท้า (รูปที่ 7) ลานจอดรถ ไม่มีที่จอดรถคนพิการ

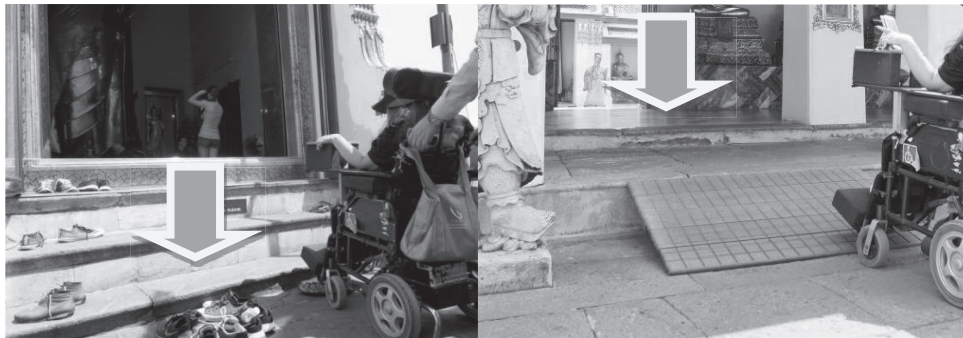
รูปที่ 7 แสดงอุปสรรคในการเข้าใช้พื้นที่ภายในวัดพระเชตุพนวิมลมังคลาราม
 บนซ้าย แสดงทางเข้าบริเวณพระวิหารทิศมีการวางรองเท้าสลับกัน
 บนขวา แสดงทางลาดที่ขาดการต่อเนื่องทำให้คนพิการใช้รถเข็นไม่สามารถไปต่อได้
 ที่มา: ผู้วิจัย (2562)

อุปสรรคที่เกิดขึ้น คนหูหนวกไม่ทราบว่าจะจุดนี้คืออะไร คนพิการใช้รถเข็นไม่สามารถเข้าถึงพื้นที่ภายในภายในอาคารได้ รวมถึงรอบ ๆ พระอุโบสถเนื่องจาก ทางลาดมีการขาดช่วง (รูปที่ 7 ขวาบน) คนพิการทางสายตามีการหลงทางในการเข้าใช้งานในพื้นที่ และหารองเท้าไม่เจอตอนที่เข้าไปใช้งานพื้นที่พระวิหารทิศ เนื่องจากในพื้นที่มีคนเข้ามาใช้งานจำนวนมาก และมีการสลับที่วางรองเท้ากัน ควรมีชั้นวางรองเท้า (รูปที่ 7 ซ้ายบน) ภายในห้องน้ำคนพิการ คนพิการใช้รถเข็นไม่สามารถหมุนรถเข็นได้เนื่องจากพื้นที่เล็กเกินไป (รูปที่ 6 บนขวา) บริเวณที่จอดรถของทางวัดนั้นคนพิการไม่สามารถจอดรถได้ เนื่องจากไม่มีที่จอดรถคนพิการ และพื้นที่ให้ลงจากรถเพื่อมานั่งรถเข็นวีลแชร์

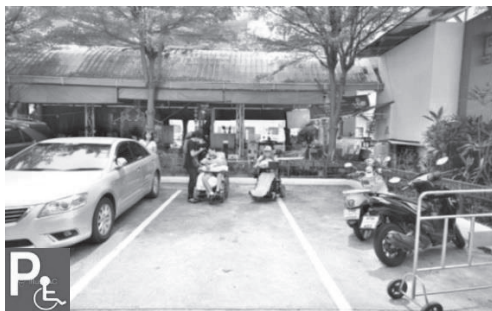
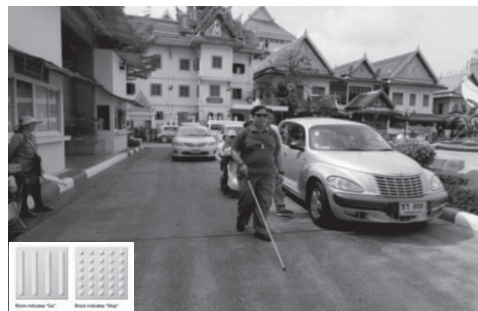
รูปที่ 9 แสดงอุปสรรคในการเข้าใช้พื้นที่ภายในวัดยานนาวาบนซ้าย แสดงพื้นที่ลานจอดรถ ไม่มีที่จอดรถคนพิการ บนขวา แสดงพื้นที่บริเวณพระอนุสาวรีย์สมเด็จพระนั่งเกล้าฯ
ที่มา: ผู้วิจัย (2562)

อุปสรรคที่เกิดขึ้น คนพิการทางสายตามีการหลงทางในการเข้าใช้งานในพื้นที่เชื่อมต่อบริเวณลานจอดรถ (รูปที่ 9) อาคารเจดีย์เรือสำเภา พระอนุสาวรีย์สมเด็จพระนั่งเกล้าฯ ศาลเจ้าแม่กวนอิม พระอุโบสถ นั้น รถเข็นคนพิการไม่สามารถเข้าถึงกายภาพของพื้นที่ได้เนื่องจากไม่มีทางลาด (รูปที่ 10) บริเวณบันไดค่อนข้างสูงชัน และไม่มีแถบสีในการช่วยมองซึ่งมีความอันตรายสำหรับคนพิการทางสายตา และคนสูงอายุ (รูปที่ 11) คนพิการทางสายตาไม่สามารถสวดมนต์ได้ คนหูหนวกไม่ทราบว่าคุณเองอยู่ส่วนใดของวัด

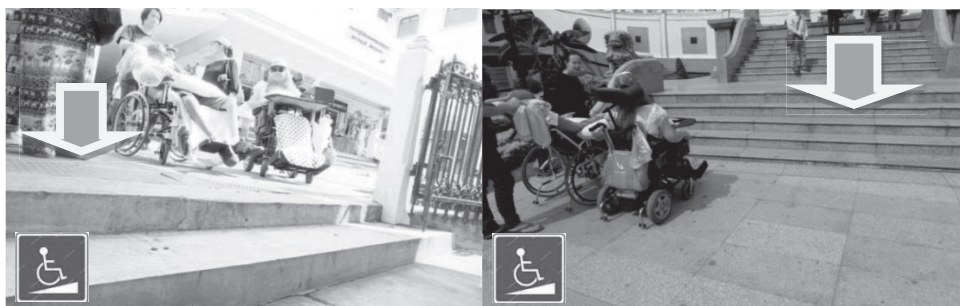
รูปที่ 10 แสดงอุปสรรคในการเข้าใช้พื้นที่ภายในวัดยานนาวา
บนซ้าย แสดงพื้นที่บริเวณทางเข้าเจดีย์เรือสำเภา ไม่มีทางลาดสำหรับรถเข็นคนพิการ
บนขวา แสดงพื้นที่บริเวณพระอนุสาวรีย์สมเด็จพระนั่งเกล้าฯ ไม่มีทางลาดสำหรับรถเข็นคนพิการ
ที่มา: ผู้วิจัย (2562)

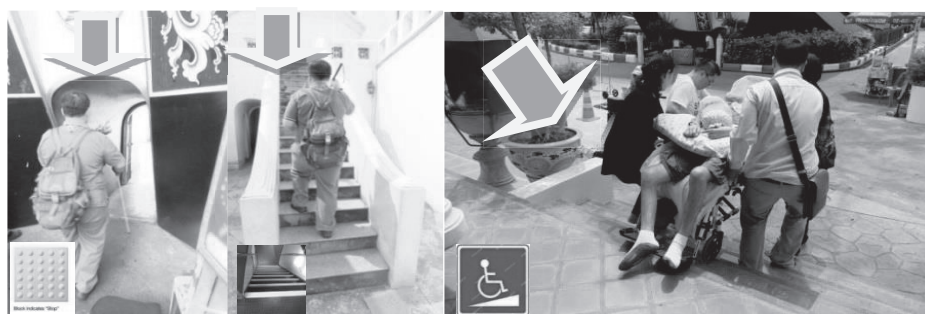
รูปที่ 11 แสดงอุปสรรคในการเข้าใช้พื้นที่ภายในวัดยานนาวาบนซ้าย แสดงพื้นที่บริเวณภายในเจดีย์เรือสำเภา
บนขวา แสดงพื้นที่บริเวณทางเข้าวิหารเก๋งจีนไม่มีทางลาดสำหรับรถเข็นคนพิการ
ที่มา: ผู้วิจัย (2562)

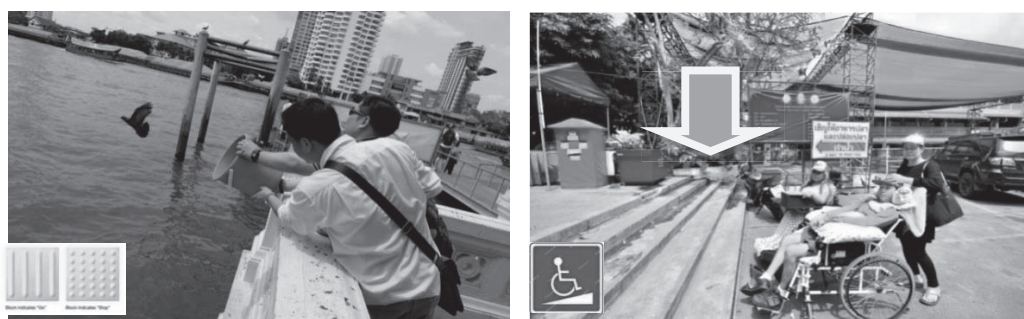
รูปที่ 12 แสดงอุปสรรคในการเข้าใช้พื้นที่ภายในวัดยานนาวาบนซ้าย แสดงพื้นที่บริเวณทำน้ำไม่มีพื้นผิวต่างสัมผัสสำหรับคน
พิการทางสายตาบนขวา แสดงพื้นที่บริเวณทางขึ้นทำน้ำไม่มีทางลาดสำหรับรถเข็นคนพิการ
ที่มา: ผู้วิจัย (2562)

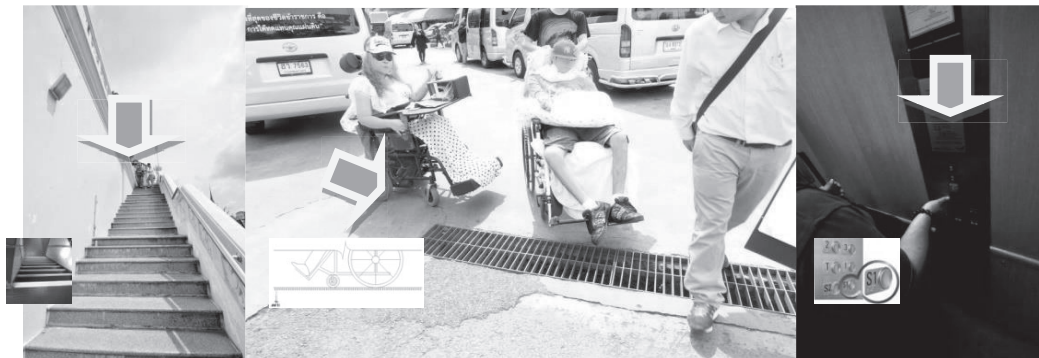
รูปที่ 13 แสดงอุปสรรคในการเข้าใช้พื้นที่ภายในวัดยานนาวาบนซ้าย แสดงพื้นที่ทางขึ้นอาคารมหาเจษฎาบดินทร์บนขวา แสดงปุ่มกดภายในลิฟต์ไม่มีอักษรเบรลล์
ที่มา: ผู้วิจัย (2562)

ปัญหาทางกายภาพที่พบ สถานที่จุดที่ 2 ประกอบด้วย อาคารมหาเจษฎาบดินทร์ ห้องน้ำ วิหารเก่งจีน และทำนายนันพบว่า ไม่มีทางลาดสำหรับรถเข็นคนพิการ ไม่มีพื้นผิวต่างสัมผัสสำหรับคนพิการทางสายตา ไม่มีสติ๊กเกอร์แถบสีตรงบริเวณจมูกบันได (รูปที่ 13) ปุ่มกดลิฟต์ไม่มีอักษรเบรลล์สำหรับคนพิการทางสายตา (รูปที่ 13) บทสวดคาถาบูชาไม่มีอักษรเบรลล์

อุปสรรคที่พบ รถเข็นคนพิการไม่สามารถเข้าถึงพื้นที่ภายในอาคารได้ คนพิการทางสายตามีการหลงทางในการเข้าใช้งานในพื้นที่ บริเวณบันไดมีขั้นและสูงมีความอันตราย (รูปที่ 13 บนซ้าย) ภายในลิฟต์คนพิการทางสายตาไม่สามารถกดปุ่มลิฟต์ขึ้นที่จะขึ้นลงได้เนื่องจากปุ่มกดลิฟต์ไม่มีอักษรเบรลล์ (รูปที่ 13 บนขวา) คนพิการทางสายตาไม่สามารถสวดมนต์ได้ภายในห้องน้ำไม่พบอุปสรรคใด ๆ บริเวณทำนารถเข็นคนพิการไม่สามารถเข้าถึงกายภาพในพื้นที่ได้เนื่องจากไม่มีทางลาด (รูปที่ 13 บนขวา)

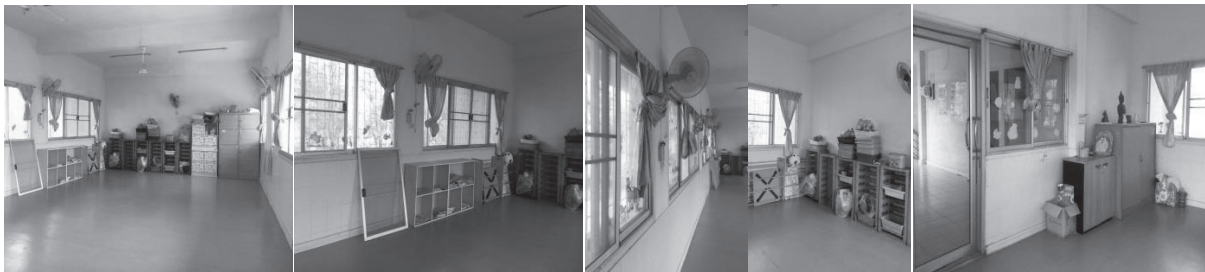
รูปที่ 3 รูปบรรยากาศสภาพแวดล้อมภายในห้องพัฒนาการมีการชำรุดของเพอร์นิเจอร์บานหน้าต่างและราวผ้าผ้าม่าน
ที่มา: ผู้วิจัย (2561)

ภายในพื้นที่ห้องพัฒนาการเป็นห้องโล่งขนาด 14.50 x 5.60 เมตร ลมเข้าออกได้สะดวก เนื่องจากมีหน้าต่างระบายอากาศทั้งสองฝั่งซ้ายและขวา อากาศภายในไม่ร้อนหรือเย็นเกินไปเนื่องจากทั้งสองฝั่งของหน้าต่างมีแนวดันไม้ใหญ่ด้านนอกอาคารช่วยบังแดด สภาพแวดล้อมภายในพื้นที่ห้องพัฒนาการมีบางจุดที่เกิดการชำรุดทรุดโทรมอาจเป็นอันตรายต่อเด็ก เช่น บานหน้าต่าง มุ้งลวดที่หลุดร่วงมาที่พื้น ผนังบางจุดหลุดร่อน โดยยังไม่มีมีการซ่อมแซม เพอร์นิเจอร์ซึ่งเป็นแบบลอยตัวทั้งหมด และเพอร์นิเจอร์บางชิ้นมีอายุการใช้งานที่ยาวนานเกิดการชำรุด เป็นต้น ซึ่งจากรูปภายในห้องพัฒนาการเคยมีการติดตั้งหลอดไฟลู่ออเรียสเซนส์ แต่เนื่องจากในช่วงกลางวันซึ่งเป็นเวลาที่แสงธรรมชาติสามารถส่องเข้ามาภายในพื้นที่ได้โดยตรงทำให้ทางสถานสงเคราะห์นำหลอดไฟที่เคยติดตั้งออกเพื่อรับแสงธรรมชาติโดยตรงโดยไม่จำเป็นต้องใช้แสงประดิษฐ์จากหลอดไฟ เด็กได้รับวิตามินจากแสงแดดอ่อน ๆ ในตอนเช้า และยังช่วยในการประหยัดพลังงาน ซึ่งสอดคล้องกับข้อมูลจากการสัมภาษณ์เจ้าหน้าที่ดูแลเด็กภายในสถานสงเคราะห์ ถึงเรื่องนโยบายการประหยัดพลังงานของสถานสงเคราะห์

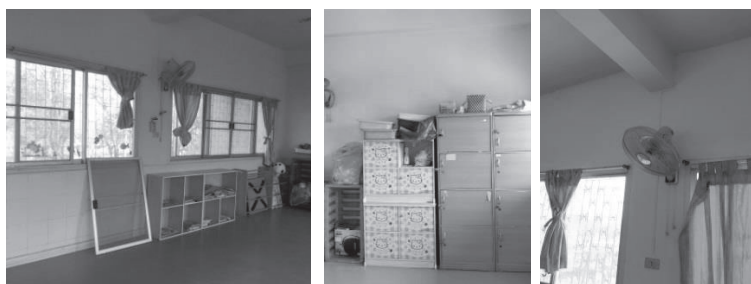
รูปที่ 6 รูปปัญหาที่พบภายในสภาพแวดล้อมภายในพื้นที่ห้องพัฒนาการเด็กก่อนวัยเรียนของสถานสงเคราะห์บ้านอุดรธานี
ที่มา: ผู้วิจัย (2561)

6.3.1 สภาพแวดล้อมภายในพื้นที่ห้องพัฒนาการจากการสังเกตและสัมภาษณ์ผู้ใช้งานภายในพื้นที่ พบว่าบางจุดภายในห้องมีความชำรุด เสื่อมโทรม ผนังบางจุดสีหลุดร่อน ราวผ้า幔หลุด หน้าต่างบางบานชำรุด เฟอร์นิเจอร์มีเหลี่ยมมุมซึ่งเฟอร์นิเจอร์หรืออุปกรณ์สำหรับช่วยในการพัฒนาทักษะสำหรับเด็กไม่ควรมีเหลี่ยมมุม เพราะอาจทำให้เกิดอันตรายต่อเด็กเมื่อใช้งาน ส่งผลให้เด็กเกิดการพัฒนาตนเองได้ช้าลง (มาเรีย มอนเตสซอรี, 2532) ชั้นวางของไม่เพียงพอเนื่องจากอุปกรณ์สำหรับประกอบกิจกรรมพัฒนาทักษะมีจำนวนมาก

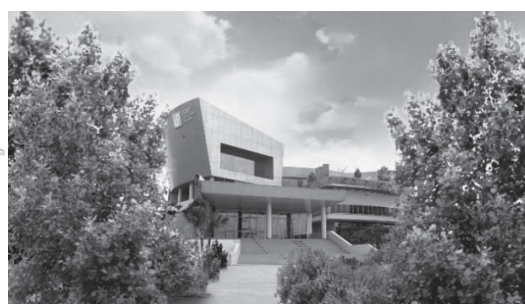
รูปที่ 9 ภาพสเก็ตซ์พอาคารศูนย์การเรียนรู้ กฟผ. สำนักงานกลาง แสดงหลักการออกแบบ
ตามแนวทางอาคารอนุรักษ์พลังงาน
ที่มา: สิริลักษณ์ หิรัญบุรณะ, 2560

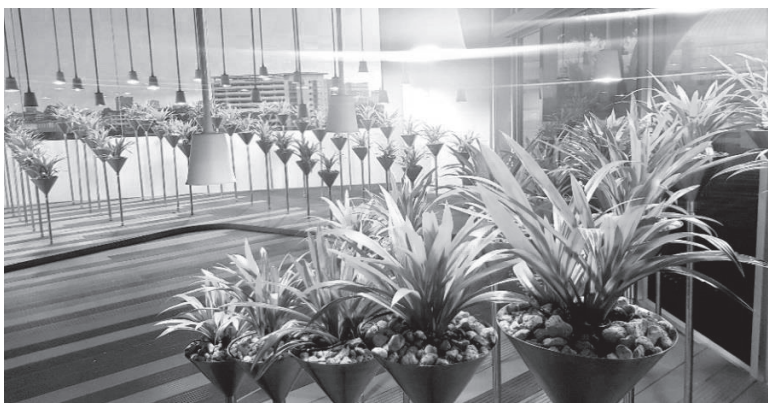
รูปที่ 10 การปลูกพืชอาหารในอาคาร
ที่มา: Facebook: Landprocess, 2018

“ มากกว่าแค่เปิดไฟ....ปลูกผักไปด้วย Indoor farming.....ศูนย์การเรียนรู้ กฟผ. EGAT Learning Center.... (Electricity Generating Authority of Thailand) “ (Facebook: Landprocess, 23 May 2018)

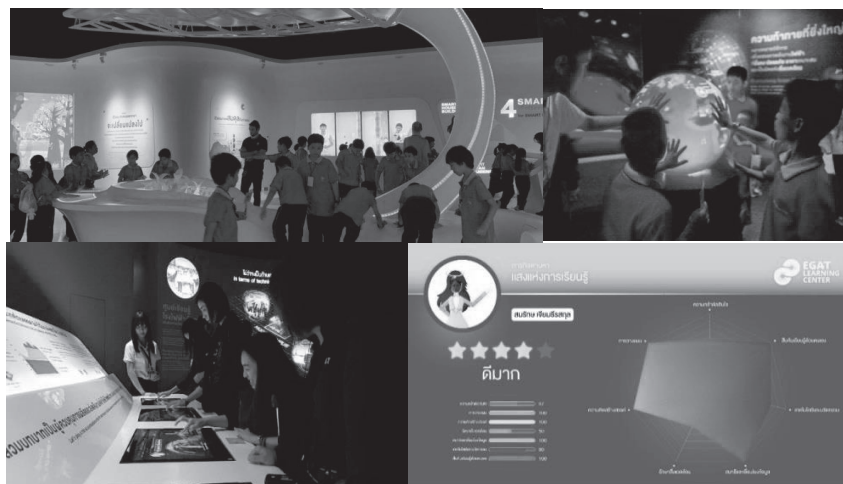
รูปที่ 11 สื่อจัดแสดงระบบปฏิสัมพันธ์โต้ตอบเล่าเรื่อง
ที่มา: ศูนย์การเรียนรู้ กฟผ. สำนักงานกลาง, 2562

สื่อจัดแสดงระบบปฏิสัมพันธ์โต้ตอบเล่าเรื่อง
