## **GII1** GRADUATE INTEGRITY

โครงการประชุมวิชาการ  
ระดับบัณฑิตศึกษาครั้งที่ 11

ผลงานวิจัยในโครงการประชุมวิชาการระดับบัณฑิตศึกษา  
ฉบับที่ 11 ปี 11 พ.ศ. 2563  
The 11<sup>th</sup> Graduate Integrity Conference Proceeding  
April 24, 2020 Vol.11  
คณะสถาปัตยกรรมศาสตร์ สถาบันเทคโนโลยีพระจอมเกล้าเจ้าคุณ  
ทหารลาดกระบัง  
เลขที่ 1 ซ.ฉลองกรุง 1 แขวงลาดกระบัง เขตลาดกระบังกรุงเทพฯ  
<http://www.arch.kmitl.ac.th>  
โทรศัพท์ 0-2329-8366, 0-2329-8000-99 ต่อ 3532

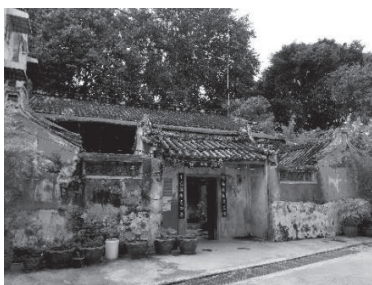
รูปที่ 2 บ้านจีนทั้ง่วนฮะ ก่อนบูรณะ  
ที่มา: ผู้วิจัย (2560)

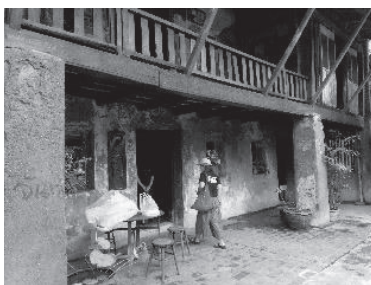
รูปที่ 3 บริเวณอาคารกลาง ก่อนบูรณะ  
ที่มา: ผู้วิจัย (2560)

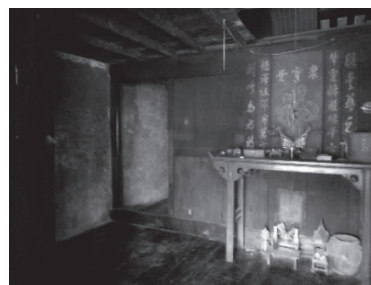
รูปที่ 4 บริเวณชั้น 2 ก่อนบูรณะ  
ที่มา: ผู้วิจัย (2560)

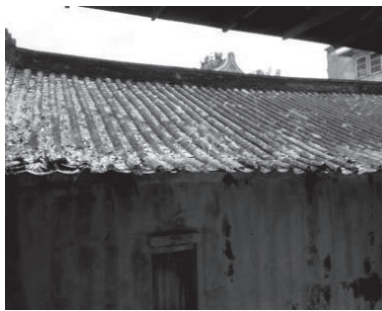
2 สิงหาคม พ.ศ. 2561 ศึกษารูปแบบหลังคา รูปแบบการวางกระเบื้องตัวคว่ำตัวหงายและทำการสัมภาษณ์ รศ.สุพัฒน์ บุญยฤทธิ์กิจ เรื่องแนวคิดทำเหล็กค้ำโครงสร้างชั่วคราวรับโครงสร้างไม้เดิม 2 กันยายน 2561 ตรวจสอบบริเวณที่ชำรุดของหลังคา เขียนแบบร่างบริเวณจั่วปูนปั้นมาตราส่วน 1 : 1

รูปที่ 8 หลังคาแก่งจันทรง่วนฮะ  
ที่มา: ผู้วิจัย (2561)

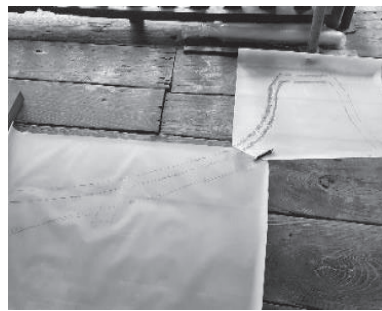
รูปที่ 9 ภาพถ่ายแบบร่างหลังคามাত্রาส่วน 1:1  
ที่มา: ผู้วิจัย (2561)

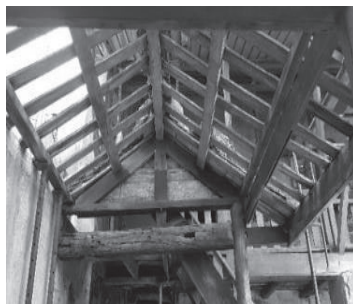
5 ตุลาคม 2561 ทำการใช้เหล็กค้ำโครงสร้างชั่วคราวรับโครงสร้างไม้เดิมและรื้อกระเบื้องหลังคาเดิม ตุลาคม 2561 เริ่มปูกระเบื้องหลังคาทำการสัมภาษณ์ รศ.สุพัฒน์ บุญยฤทธิ์กิจ เรื่องแนวคิดการใช้ลวดกรงเหล็กเสริมซีเมนต์เสริมบริเวณกรอบสันแทนกระเบื้องกรอบสันเดิมทำกรอบสันซีเมนต์ และแนวคิดการทำรางน้ำบริเวณที่ชายคาชนกับผนัง

รูปที่ 10 ปรับปรุงอาคารฝั่งซ้าย  
ที่มา: ผู้วิจัย (2561)

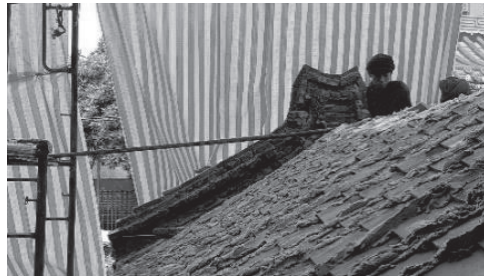
21-31 ตุลาคม 2561 ปูกระเบื้องหลังคา เสนอแนวคิดใช้ปูนปั้นสันหลังคาเดิมและปูนปั้นบริเวณจั่วเดิมและฉาบปูนปั้นทับบริเวณเดิมที่ชำรุดเสียหายเนื่องจากเมื่อทาสีแล้วก่อขึ้นใหม่ยาก ทำการปูกระเบื้องตัวหงายโดยใช้กระเบื้องเดิมที่มีสภาพดีอยู่และเสริมด้วยกระเบื้องที่สั่งทำใหม่ในส่วนที่ขาดและฉาบปูนแทนกระเบื้องตัวคว่ำ

รูปที่ 12 ฉาบปูนแทนกระเบื้องตัวหงาย  
ที่มา: ผู้วิจัย (2561)

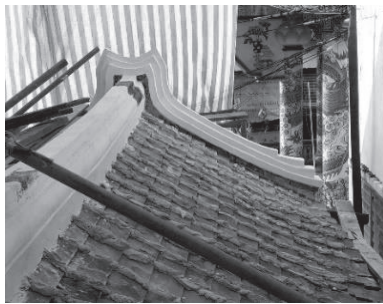
5 พฤศจิกายน 2561 ก่อสันหลังคาใหม่ และฉาบปูนขาวทับและสัมผัสภาพ ช่างมานิตย์ โดปานวงศ์ แนวคิดการผสมปูนขาวผสมเยื่อถุ้งซีเมนต์ 12-17 พฤศจิกายน 2561 ฉาบปูนแทนติดชายอุดดอกลไม้เนื่องจากหาวัสดุไม่ได้ และทาสีเก็บงาน

รูปที่ 13 ฉาบปูนขาวบริเวณสันหลังคา  
ที่มา: ผู้วิจัย (2561)

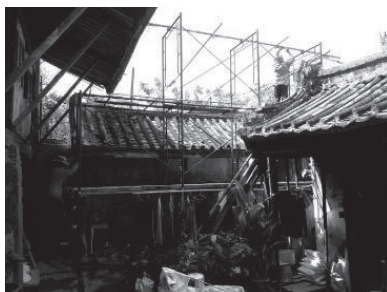
19 พฤศจิกายน 2561 ทำนั้งร้านเพื่อเตรียมการรื้อกระเบื้องหลังคา 21 พฤศจิกายน 2561 ทำการสัมผัสภาพ ช่างมานิตย์ โดปานวงศ์ ด้านการสั่งไม้ที่ใช้ในการปรับปรุงเก้งจันทอง

รูปที่ 15 เตรียมการรื้อหลังคาอาคารฝั่งซ้าย  
ที่มา: ผู้วิจัย (2561)

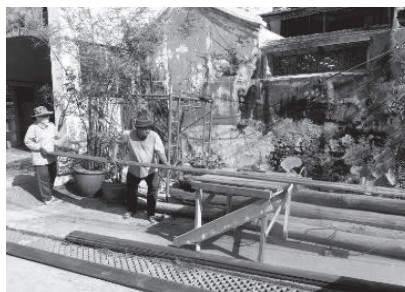
รูปที่ 16 สั่งไม้ใหม่เพื่อใช้ซ่อมบำรุงหลังคา  
ที่มา: ผู้วิจัย (2561)

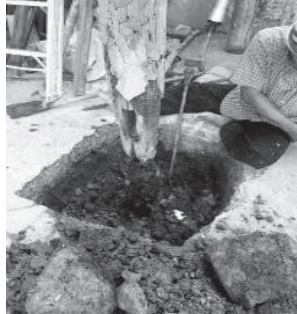
26 พฤศจิกายน 2561 นำเสาอาคารเดิมที่ผู้ออกใช้เหล็กค้ำโครงสร้างชั่วคราวรับโครงสร้างไม้เดิม

รูปที่ 17 เสาอาคารเดิมที่ผู้  
ที่มา: ผู้วิจัย (2561)

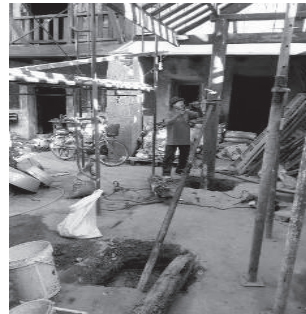
รูปที่ 18 เหล็กค้ำโครงสร้างชั่วคราว  
รับโครงสร้างไม้เดิม  
ที่มา: ผู้วิจัย (2561)

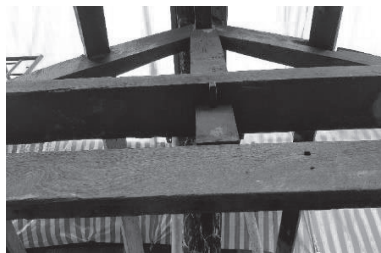
29 พฤศจิกายน 2561 ทำการเปลี่ยนโครงสร้างหลังคาอะเส ชื่อ จันทัน ออกไก่

รูปที่ 17 ทำการเปลี่ยนจันทัน  
ที่มา: ผู้วิจัย (2561)

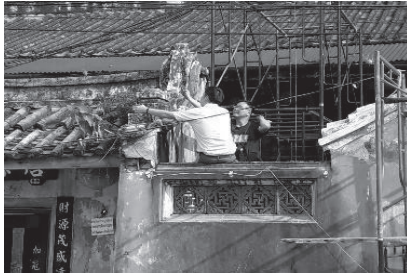
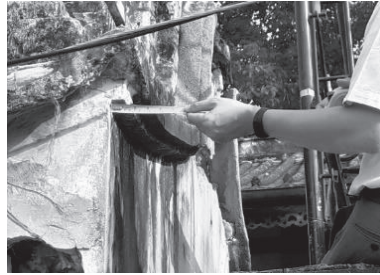
12 มกราคม 2562 ปรับปรุงซุ้มประตูทางเข้า ตั้งนั่งร้านทำการวัดระยะซุ้มประตู และสำรวจบริเวณที่ผู้พัง

รูปที่ 21 วัดระยะ  
ที่มา: ผู้วิจัย (2562)

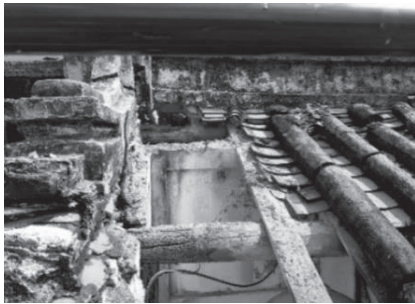
20-29 มกราคม 2562 ทำการรื้อกระเบื้องหลังคา และโครงสร้างหลังคาที่ผู้พัง

รูปที่ 22 รื้อกระเบื้องหลังคา  
ที่มา: ผู้วิจัย (2562)

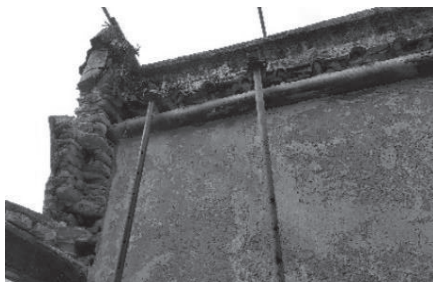
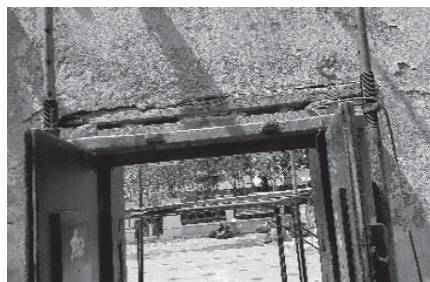
1 กุมภาพันธ์ 2562 ทำโครงสร้างชั่วคราวเพื่อรับโครงสร้างซุ้มประตูเดิมเนื่องจากได้ทำการรื้อโครงสร้างเดิมออก

รูปที่ 24 โครงสร้างชั่วคราวเพื่อรับโครงสร้างซุ้มประตู  
ที่มา: ผู้วิจัย (2562)

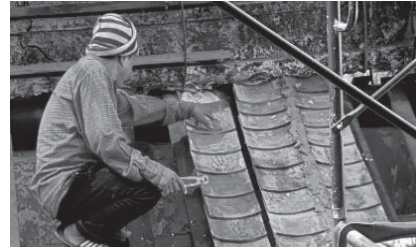
12-30 กุมภาพันธ์ 2562 ปรับปรุงซุ้มประตูทางเข้าโดยนำไม้มาเปลี่ยนแทนเสาเดิมที่ผุ และเสาหลังคา เริ่มทำการปูกระเบื้องตัว  
หงายฉาบปูนใหม่

รูปที่ 27 ปูกระเบื้องตัวหงาย  
ที่มา: ผู้วิจัย (2562)

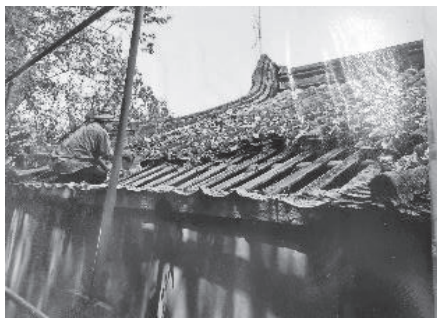
30 มีนาคม 2561 ปรับปรุงอาคารกลางโดยเริ่มรื้อกระเบื้องหลังคา เตรียมไม้ใหม่เพื่อนำมาแทนโครงสร้างเดิม

รูปที่ 28 รื้อกระเบื้องหลังคา  
ที่มา: ผู้วิจัย (2562)

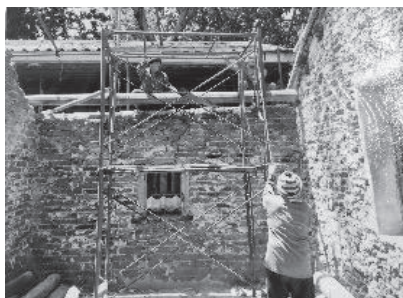
20 มิถุนายน - 11 กรกฎาคม 2562 รื้อโครงสร้างหลังคาเดิม ขุดผนังปูนเดิมออกเปลี่ยนไม้รับแปเดิม ปูกระเบื้องหลังคา

รูปที่ 30 รื้อโครงสร้างเดิม  
ที่มา: ผู้วิจัย (2562)

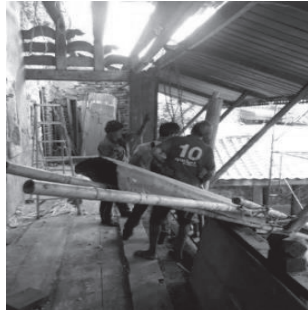
15 สิงหาคม - 30 กันยายน 2562 ปรับปรุงโครงสร้างพื้นชั้นสอง โดยทำโครงสร้างชั่วคราวรับพื้นชั้นสอง และการติดตั้งชักรอกโซ่บริเวณหลังคามาดังคานพื้นชั้นสองไว้

รูปที่ 32 ติดตั้งชักรอกโซ่คานพื้นชั้นสอง  
ที่มา: ผู้วิจัย (2562)

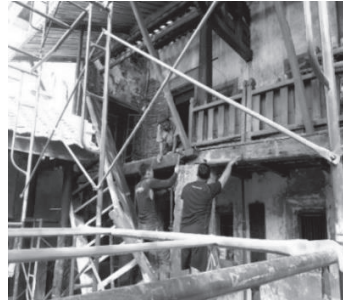
รูปที่ 33 นำคานพื้นชั้น 2 ออก  
ที่มา: ผู้วิจัย (2562)

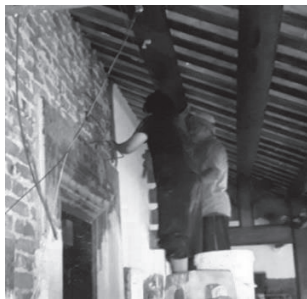
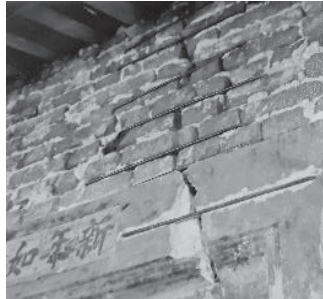
22 ตุลาคม 2562 ซ่อมรอยแยกระหว่างผนังอิฐ ผนังโครงสร้างอิฐรับแรงเสียหายมีการแยกจากกันระหว่างอิฐที่แต่ละก้อนทำการซ่อมแซมโดยเสริมความแข็งแรงให้กับผนังโดยใช้เหล็กเส้นเจาะยึดผนังก่ออิฐ อุดซ่อมรอยร้าวแล้วฉาบปูน โดยใช้แนวคิดจากการทำการสัมภาษณ์ อาจารย์ พิสิฐ พินิจจันทร์

รูปที่ 34 เหล็กเส้นใส่บริเวณรอยแยกของอาคาร  
ที่มา: ผู้วิจัย (2562)

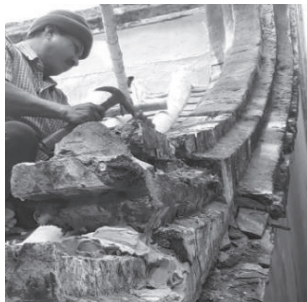
รูปที่ 35 ซ่อมแซมปูนปั้นเดิมที่ชำรุด  
ที่มา: ผู้วิจัย (2562)

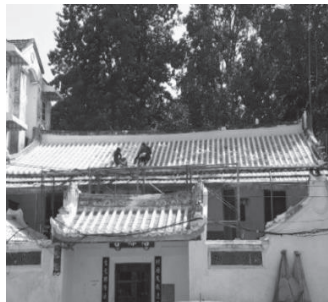
5 พฤศจิกายน 2562 - 11 พฤศจิกายน 2562 เก็บงานพื้นและหลังคา

รูปที่ 36 เก็บงานหลังคา  
ที่มา: ผู้วิจัย (2562)

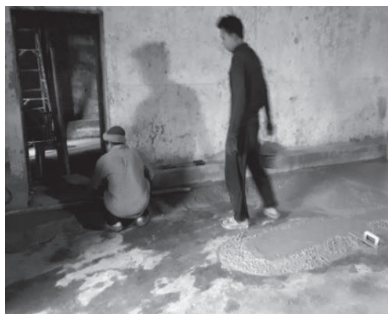
16 พฤศจิกายน 2562 ทำการเทคอนกรีตปรับพื้นอาคารชั้นที่1ให้สูงขึ้นจากระดับพื้นเดิม เพื่อป้องกันปัญหาน้ำท่วมที่เกิดเป็นประจำหลังฝนตก

รูปที่ 37 เทพื้นคอนกรีต  
ที่มา: ผู้วิจัย (2562)

1. ในส่วนของการบูรณะอาคารปัญหาที่เกิดกับตัวบ้านเป็นประจำคือในช่วงที่ฝนตกหรือน้ำขึ้นน้ำลงจะท่วมตัวอาคารอยู่เสมอและมีความชื้นสะสมมากจึงมีการเทพื้นในตัวบ้านให้สูงขึ้นเพื่อไม่ให้น้ำไหลเข้าไปในตัวบ้าน
2. ในการเก็บข้อมูลครั้งนี้ใช้เวลา 2 ปี ทำให้ข้อมูลบางส่วนสูญหายไม่ครบถ้วน จึงต้องขอสำเนาภาพถ่ายการดำเนินการซ่อมแซมจากนายพูนศักดิ์ ทั้งสมบัติ (เจ้าของบ้านจีนทั้ง่วนฮะ) ทำให้งานเกิดการล่าช้าขึ้น

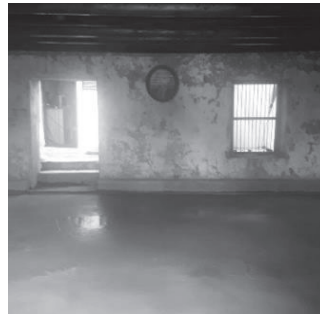
รูปที่ 38 พื้นชั้น 1 เมื่อเทคอนกรีตเสร็จ  
ที่มา: ผู้วิจัย (2562)

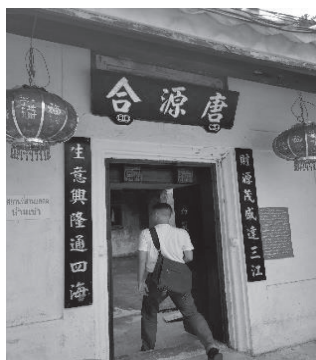
ธันวาคม 2562 ใช้เทคนิคการฉาบปูนขาวแทนการทาสี

รูปที่ 39 บริเวณซุ้มประตู  
ที่มา: ผู้วิจัย (2562)

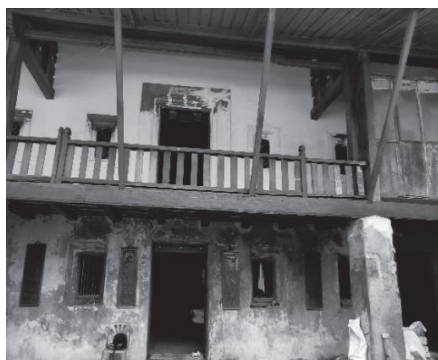
รูปที่ 40 อาคารกลาง  
ที่มา: ผู้วิจัย (2562)

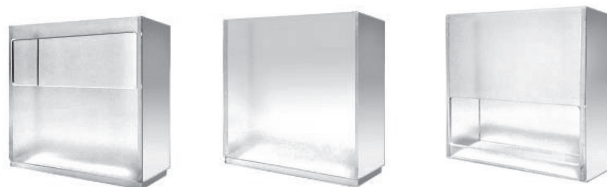
ทำการออกแบบให้มีคุณสมบัติการระบายอากาศแบบปล่องรังสีอาทิตย์โดยกำหนดให้มีบล็อก 3 รูปแบบ ได้แก่ บล็อกโปร่งแสงส่วนบน (Outlet Translucent Block) ทำหน้าที่ระบายอากาศออกสู่ภายนอก บล็อกโปร่งแสงส่วนกลาง (Middle Translucent Block) ทำหน้าที่เป็นช่องว่างของปล่องระบายอากาศ บล็อกโปร่งแสงส่วนล่าง (Inlet Translucent Block) ทำหน้าที่เป็นช่องระบายอากาศจากภายในบ้านทดสอบ ดังรูปที่ 1.5 มีขนาดเท่ากันที่ 0.20x0.20x0.08 ม. ช่องว่างอากาศและช่องเปิดของบล็อกมีความกว้างเท่ากันที่ 0.068 ม.

รูปที่ 1.5 บล็อกโปร่งแสงอะคริลิก 3 รูปแบบ  
ที่มา: ผู้วิจัย (2562)

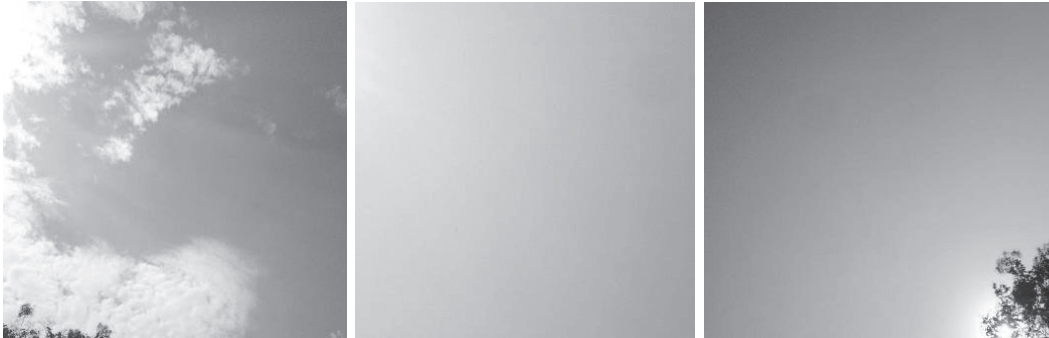
บ้านทดสอบมีขนาด 0.60x0.80x1.20 ม. ก่อสร้างด้วย ยิปซัมบอร์ด กำหนดพื้นที่ผนังทดสอบของบ้านที่ติดตั้งผนัง SGW และ TAB ให้มีขนาดใกล้เคียงกันที่ 0.60x1.10 ม. และ 0.60x1.00 ม. ตามลำดับ โดยหันหน้าเข้าทิศตะวันตกเพื่อรับแสงแดดมากในตอนบ่าย ทำการทดสอบบริเวณหมู่บ้านคันทรี่ปาร์ค 3 อำเภอเมือง จังหวัดชลบุรี ณ ตำแหน่ง 13°17'31" N 10°05'26" E ในช่วงฤดูหนาว เป็นเวลาต่อเนื่อง 3 วัน ตลอด 24 ชั่วโมง ระหว่างวันที่ 28-30 ธันวาคม 2562 ดังรูปที่ 1.7 แสดงสภาพท้องฟ้าของทั้ง 3 วัน โดยวันที่ 28 เป็นวันที่มีเมฆมาก และ วันที่ 29-30 เป็นวันที่มีท้องฟ้าโปร่งใส

รูปที่ 1.7 สภาพท้องฟ้าวันที่ 28-30 ธ.ค. 62 เวลา 12.00 น.  
ที่มา: ผู้วิจัย (2562)

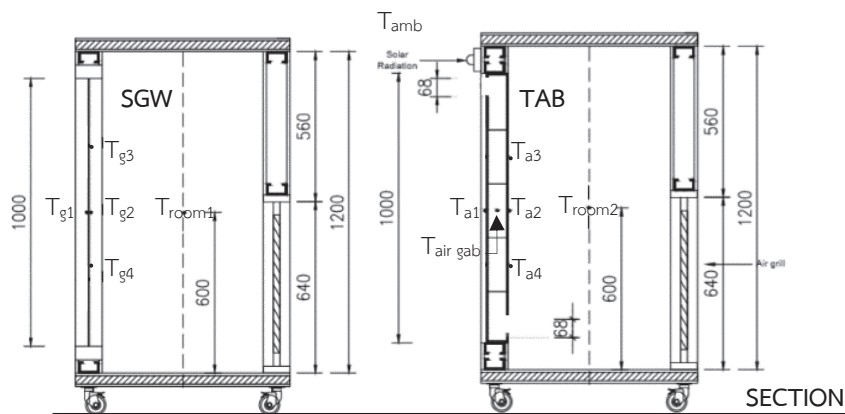
รูปที่ 1.8 รูปตัดแสดงตำแหน่งติดตั้งเครื่องมือทดสอบ  
ที่มา: ผู้วิจัย (2562)

ติดตั้งอุปกรณ์ตรวจจับอุณหภูมิ (Thermal Detector) ช่วงการวัด 0-80 °C ความแม่นยำ  $\pm 0.5^{\circ}\text{C}$  บนพื้นผิวของผนังด้านนอกและด้านใน บริเวณจุดกึ่งกลางของปล่องและบ้านทดสอบสูงจากพื้น 0.60 ม. ดังรูปที่ 1.8 เก็บข้อมูลอุณหภูมิผ่าน Micro Controller Arduino ทุก 15 นาทีลงใน Micro Sd Card ความเข้มของแสงอาทิตย์ถูกเก็บโดย เครื่องวัดความเข้มแสงอาทิตย์ รุ่น EKO ML-01 Pyranometer (ช่วงการวัด 0-2000 W/m<sup>2</sup> ค่าความคลาดเคลื่อน  $\pm 3.07\%$ ) เก็บบันทึกข้อมูลลงใน Heat Flow Logger HIOKI LR8432-20

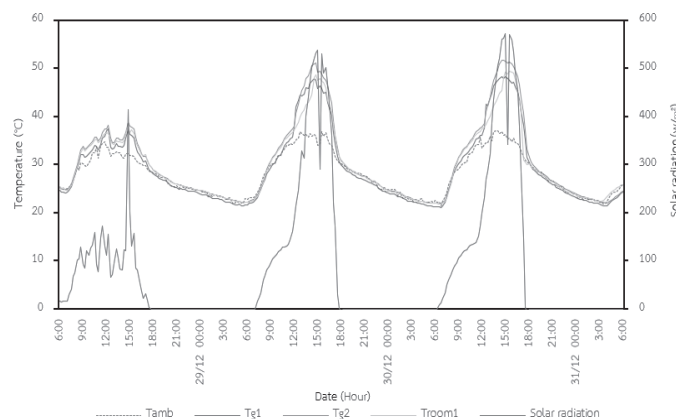
รูปที่ 1.7 แสดงอุณหภูมิของบ้านทดสอบที่ติดตั้ง SGW  
ที่มา: ผู้วิจัย (2562)

จากรูปที่ 1.7 แสดงอุณหภูมิของบ้านทดสอบที่ติดตั้ง SGW พบว่า บริเวณพื้นผิวของวัสดุด้านใน ( $T_{g2}$ ) มีอุณหภูมิสูงสุดในช่วงเวลา 15.00 น. ของทั้ง 3 วันที่ทำการทดสอบ ในขณะที่อุณหภูมิห้อง ( $T_{room1}$ ) ภายในบ้านทดสอบสูงกว่าอุณหภูมิแวดล้อมตลอดวัน ในช่วงเวลา 6.00-18.00 น. และลดลงจนใกล้เคียงกับอุณหภูมิแวดล้อม ( $T_{amb}$ ) ในช่วงเวลากลางคืน ในขณะที่วัน 28 ธ.ค. 62 ซึ่งเป็นวันที่มีเมฆมาก พบว่า ความแตกต่างระหว่างอุณหภูมิแต่ละจุดค่อนข้างน้อยแต่อุณหภูมิภายในบ้านทดสอบยังคงสูงกว่าอุณหภูมิแวดล้อม

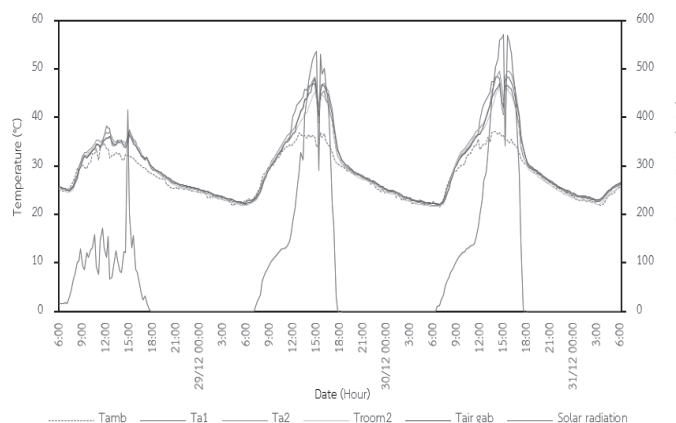
รูปที่ 1.8 แสดงอุณหภูมิของบ้านทดสอบที่ติดตั้ง TAB  
ที่มา: ผู้วิจัย (2562)

จากรูปที่ 1.8 แสดงอุณหภูมิของบ้านทดสอบที่ติดตั้งผนัง TAB พบว่าบริเวณพื้นผิวของวัสดุด้านใน ( $T_{a2}$ ) มีอุณหภูมิสูงสุดในช่วงเวลา 15.00 น. จากการสะสมความร้อนที่ผิวของวัสดุ ในขณะที่อุณหภูมิภายในช่องว่างของปล่อง ( $T_{air gab}$ ) สูงกว่า อุณหภูมิแวดล้อม ( $T_{amb}$ ) และ อุณหภูมิห้อง ( $T_{room2}$ ) ในวันที่ 29-30 ธ.ค. 62 ซึ่งเป็นวันที่ท้องฟ้าโปร่ง และอุณหภูมิของทุกจุดในที่ติดตั้งกับบ้านทดสอบสูงกว่าอุณหภูมิแวดล้อมตลอดวัน ในช่วงเวลา 6.00-18.00 น. และใกล้เคียงกันในช่วงเวลากลางคืน ในวันที่ 28 ธ.ค. 62 ซึ่งเป็นวันที่ท้องฟ้ามีเมฆมาก พบว่าประสิทธิภาพการระบายอากาศด้วยปล่องรังสีอาทิตย์ต่ำกว่า วันที่มีฟ้าโปร่ง

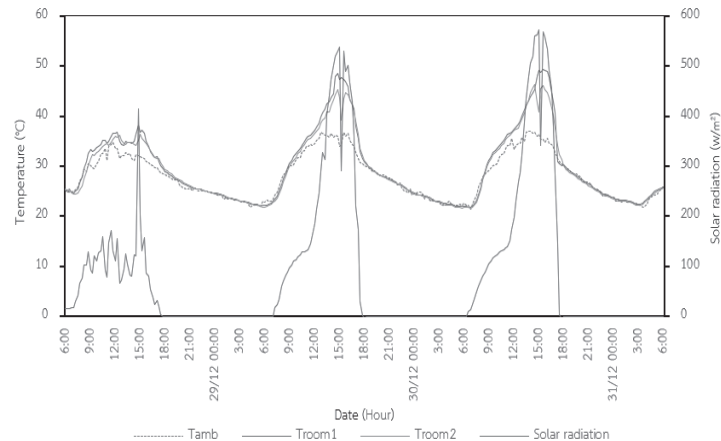
รูปที่ 1.9 การเปรียบเทียบอุณหภูมิภายในบ้านทดสอบ SGW และ TAB  
ที่มา: ผู้วิจัย (2562)

จากรูปที่ 1.9 แสดงการเปรียบเทียบอุณหภูมิภายในบ้านทดสอบ SGW และ TAB พบว่า อุณหภูมิห้องของบ้านทดสอบที่ติดตั้งผนัง SGW ( $T_{room1}$ ) สูงกว่าอุณหภูมิห้องของบ้านทดสอบที่ติดตั้งผนัง TAB ( $T_{room2}$ ) ตลอด 3 วันที่ทำการทดสอบ โดยมีความแตกต่างของอุณหภูมิสูงสุดในช่วงเวลา 15.00 น. ที่  $3.1^{\circ}\text{C}$  ในวันที่ 30 ธ.ค. 62 ดังตารางที่ 1 จากการสะสมความร้อนของอุณหภูมิภายในปล่อง ( $T_{air\ gab}$ ) ซึ่งสูงสุดในช่วงเวลาและวันเดียวกัน ที่  $48.3^{\circ}\text{C}$  ดังรูปที่ 1.11 โดยในวันที่มีเมฆมากมีความต่างของอุณหภูมิต่ำแสดงให้เห็นว่าความร้อนจากแสงอาทิตย์มีผลต่อการทำงานของปล่องรังสีอาทิตย์

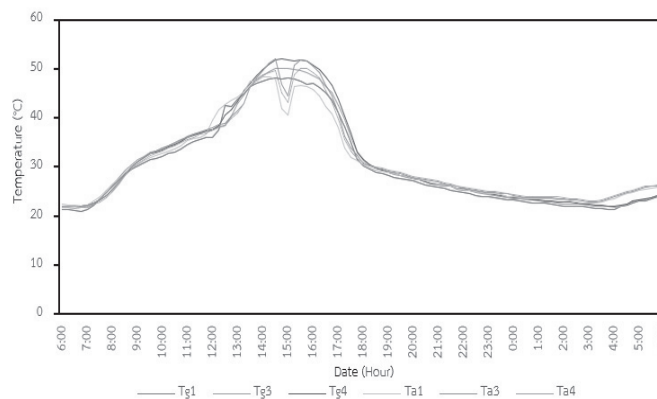
รูปที่ 1.10 แสดงการเปรียบเทียบอุณหภูมิบนพื้นผิวของผนัง SGW และ TAB วันที่ 30 ธ.ค. 62  
ที่มา: ผู้วิจัย (2562)

4.2.1 อุณหภูมิพื้นผิวของผนังทดสอบ (Surface Temperature) จากรูปที่ 1.10 แสดงการเปรียบเทียบอุณหภูมิบนพื้นผิวของผนัง SGW และ TAB ด้านนอก (SGW:  $T_{g1}$  และ TAB:  $T_{a1}$ ) และด้านใน (SGW:  $T_{g3}$ ,  $T_{g4}$  และ TAB:  $T_{a3}$ ,  $T_{a4}$ ) โดยเลือกแสดงวันที่ 30 ธ.ค. 62 ซึ่งมีค่าความเข้มของแสงอาทิตย์เฉลี่ยสูงสุด พบว่า บริเวณด้านในที่จุด  $T_{g4}$  ของผนัง SGW มีอุณหภูมิเฉลี่ยสูงสุด  $31.2^{\circ}\text{C}$  ในขณะที่อุณหภูมิเฉลี่ยที่จุด  $T_{a4}$  ของผนัง TAB มีค่าต่ำกว่า  $0.2^{\circ}\text{C}$  และอุณหภูมิเฉลี่ยต่ำที่สุดคือ  $T_{a1}$  เทียบกับอุณหภูมิของผนัง SGW ที่ตำแหน่งเดียวกัน  $T_{g1}$  มีค่าสูงกว่า  $0.1^{\circ}\text{C}$  จากการที่แผ่นอะคริลิกมีค่านำความร้อนน้อยกว่าแก้วที่ 0.2-0.3 และ  $0.81\text{ W/(m.K)}$  ตามลำดับ (Version 1 ME, IIT Kharagpur)

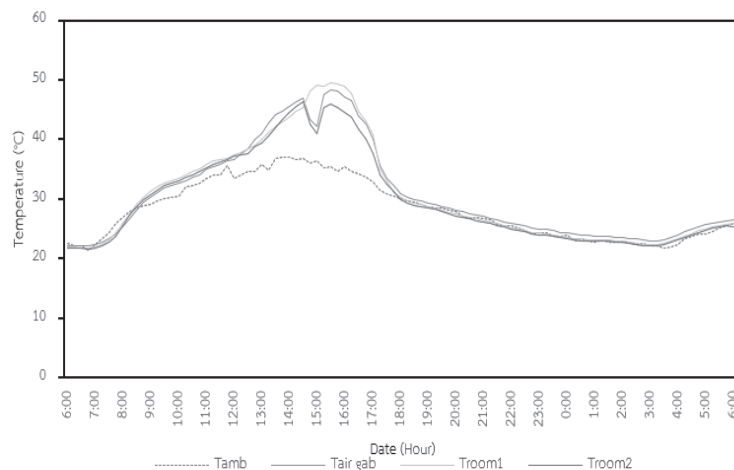
รูปที่ 1.11 การเปรียบเทียบอุณหภูมิของช่องว่างอากาศกับอุณหภูมิห้องของบ้านทดสอบที่ติดตั้งผนัง SGW และ TAB  
ที่มา: ผู้วิจัย (2562)

4.22 อุณหภูมิของช่องว่างอากาศ (Air gab Temperature) จากรูปที่ 1.11 แสดงการเปรียบเทียบอุณหภูมิของช่องว่างอากาศกับอุณหภูมิห้องของบ้านทดสอบที่ติดตั้งผนัง SGW และ TAB พบว่า อุณหภูมิห้องของบ้านทดสอบที่ติดตั้งผนัง SGW ( $T_{room1}$ ) มีค่าสูงที่สุดในช่วง 15.00 น. และอุณหภูมิเฉลี่ยตลอดวันมีค่าเท่ากับอุณหภูมิเฉลี่ยภายในช่องว่างอากาศของผนัง TAB ( $T_{air\ gab}$ ) ที่ 29 °C ในขณะที่อุณหภูมิเฉลี่ยของช่องว่างอากาศ ( $T_{air\ gab}$ ) มีค่าแตกต่างจากอุณหภูมิห้องเฉลี่ยของบ้านทดสอบที่ติดตั้งผนัง TAB ( $T_{room2}$ ) ที่ 1 °C จากการสะสมความร้อนภายในช่องว่างอากาศของปล่องพลังงานแสงอาทิตย์

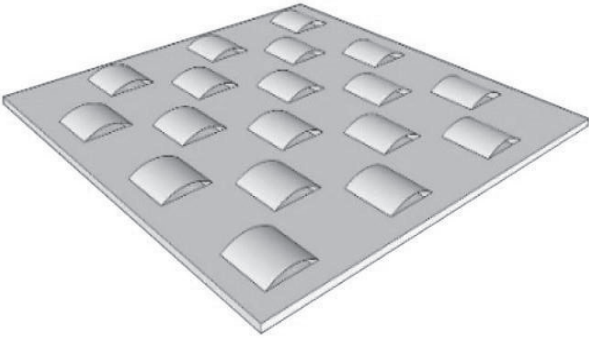
<p>CEV B</p> <p>ช่องระบายอากาศลักษณะโค้ง รับลม 2 ทาง ช่องระบายอากาศขนาด 7.33x7.33x1 ซม. มีจำนวน 18 ช่อง/1 แผ่น พื้นที่ระบายอากาศ 263.88 ซม<sup>2</sup></p>

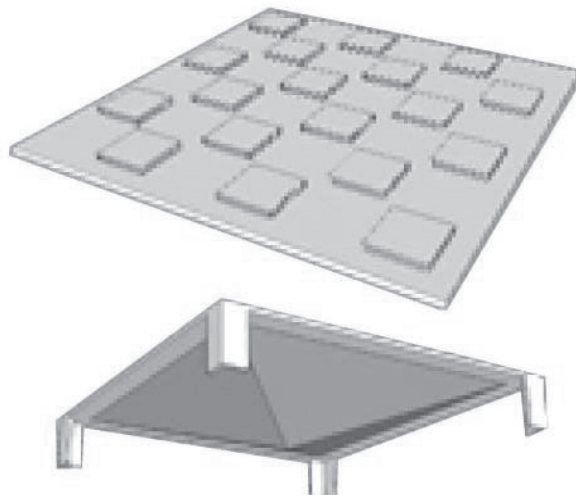
รูปที่ 1 รูปแสดงตัวบังคับลมที่ติดตั้งด้านล่าง CEV C.2 pyramid  
ที่มา: ผู้วิจัย (2563)

จากการพัฒนาที่ได้รูปแบบทั้ง 4 แล้วจึงนำไปทดสอบกับโปรแกรม Autodesk Flow Design เพื่อทดสอบว่าฝารูปแบบใดรับลมได้ดีที่สุด จากการทดสอบกับโปรแกรมผลที่ออกมาจึงสรุปได้ว่ารูปแบบที่ 2 สามารถรับลมได้ดีที่สุด จึงได้มีการปรับปรุงแบบครั้งสุดท้ายโดยการเพิ่มตัวบังคับลมเพื่อทำให้ลมที่พัดมาสามารถลอยเข้าสู่ห้องใต้หลังคาได้มากขึ้น ดังรูปที่ 1

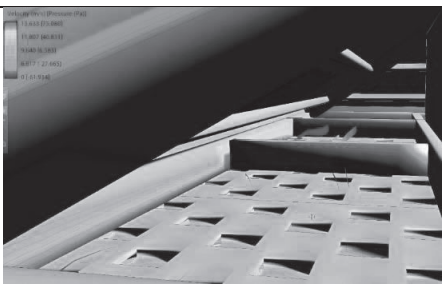
ตารางที่ 4 (ต่อ) ผลการทดลอง A เปรียบเทียบความเร็วลมเข้าของผ้าชายคา CEV A – CEV C

รูปแบบ	ความเร็วลม	รูปผลการทดลอง
<b>CEV B</b> มีลมเข้าเล็กน้อย บางช่อง ขนาดความเร็วลมอยู่ที่ 2 ม/วินาที โดยประมาณ

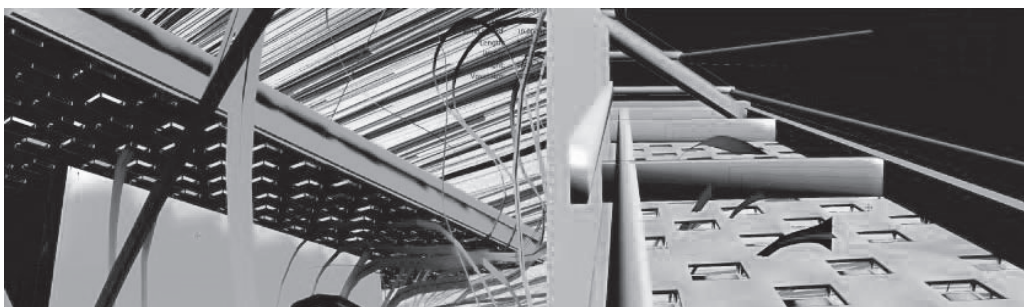
รูปที่ 2 รูปแสดงภาพลมที่ตีกลับและดันเข้าสู่ช่องระบายอากาศของผ้าชายคา  
ที่มา: ผู้วิจัย (2563)

ในการทดสอบนี้เป็นการทดสอบลมเบื้องต้น เพื่อนำไปสู่การสร้างบ้านทดลอง และติดตั้งอุปกรณ์เครื่องมือวัดอุณหภูมิ ภายในบ้านเปรียบเทียบกับบ้านที่ติดตั้งผ้าในท้องตลาด โดยเป็นการทดสอบกับสภาพแวดล้อมจริง ซึ่งอาจมีผลเรื่อง stack effect หรือการเคลื่อนที่ของความร้อนในช่องหลังคาเพิ่มเติม นอกเหนือจากการคำนวณของโปรแกรม ดังนั้นจึงทำการสร้าง หุ่นจำลองในโปรแกรมทดสอบขนาดเท่ากับบ้านที่จะสร้างจริง คือ 1.70x1.70x3.50 เมตร ซึ่งเป็นหุ่นจำลองขนาดเล็ก ทำให้ในการทดสอบเห็นไม่ชัดเจนในเรื่องของลมที่ออกจากผ้าเพดาน แต่ลมที่พัดในแนวนอนจะอ้อมตัวบ้านและดีย้อนกลับเข้าสู่ช่อง อากาศของผ้าเพดานในอีกทางหนึ่ง ดังรูปที่ 2 ซึ่งความเร็วลมที่ดีเข้ามีความไม่สม่ำเสมอมากนัก และมีความเร็วอยู่ที่ระหว่าง 0 – 0.4 เมตร/วินาที

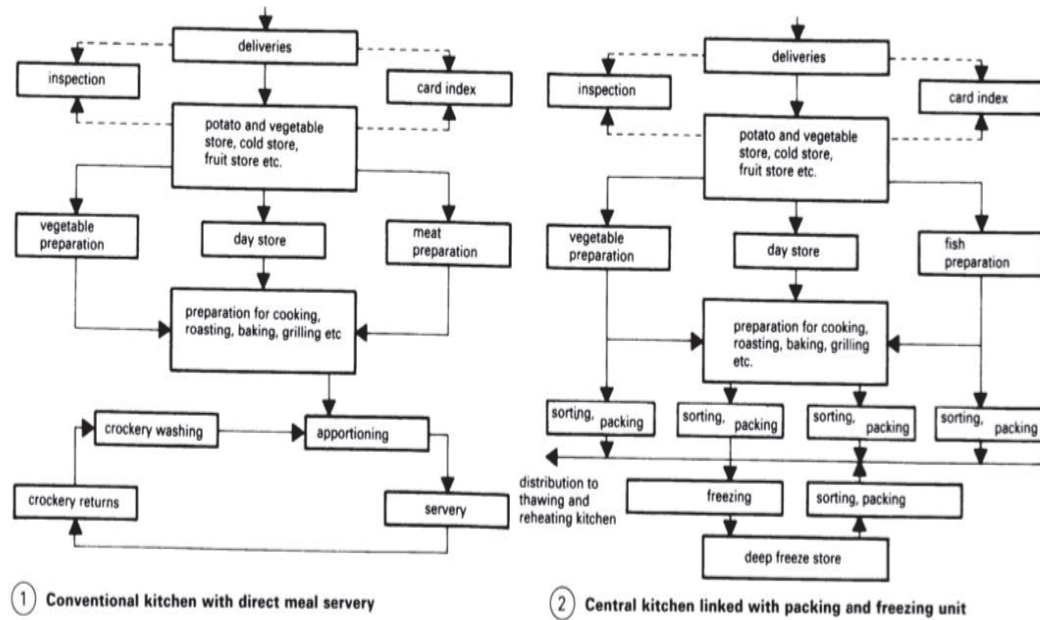
รูปที่ 3.1 ผังการทำงานของครัวที่รับเนื้อสดโดยตรง (ซ้าย), ผังการทำงานของครัวกลางที่รับเนื้อที่แช่แข็ง (ขวา)  
ที่มา: Neufert Architect Data (1936)

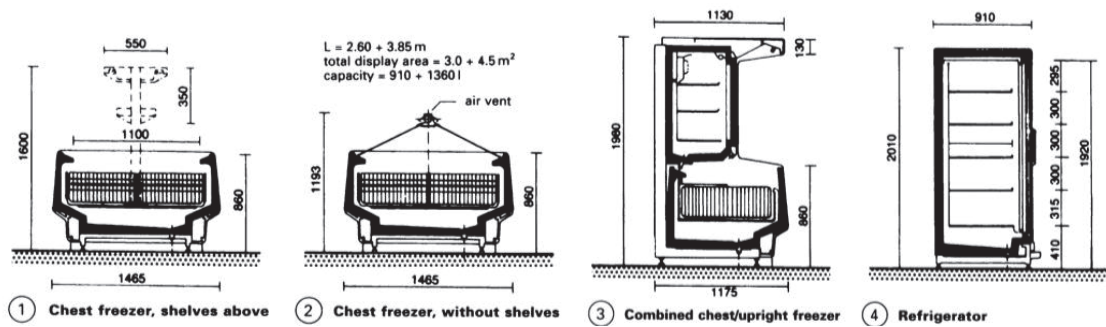
รูปที่ 3.2 ตู้แช่แข็งที่มีชั้นวาง (1) ตู้แช่แข็งที่ไม่มีชั้นวาง (2) ตู้แช่แข็งแบบวางและด้านบน (3) ตู้เย็น (4) ที่มา: Neufert Architect Data (1936)

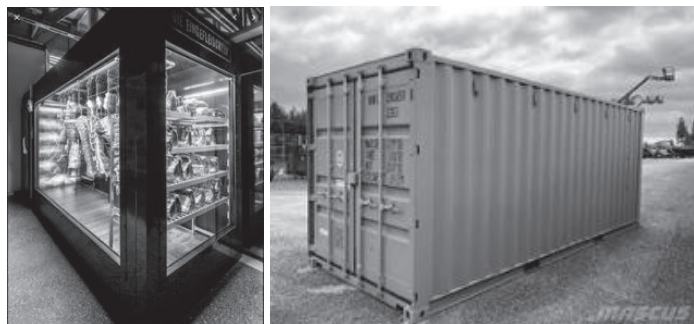
รูปที่ 4.3 ตู้คอนเทนเนอร์สำหรับการบ่มเนื้อแบบแห้ง  
ที่มา: Die Eingefleischen

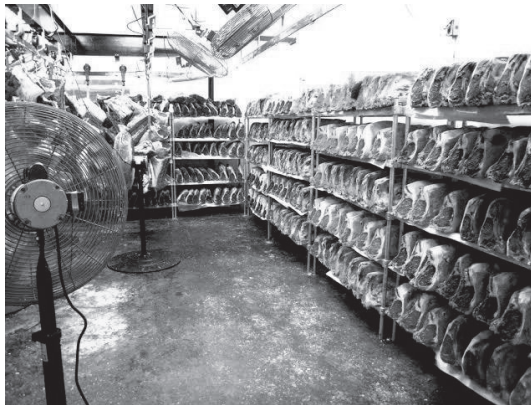
การเพิ่มปริมาณการผลิตต้องใช้พื้นที่ที่มากขึ้น นอกจากตู้บ่มเนื้อหรือการดัดแปลงตู้คอนเทนเนอร์ซึ่งมีขนาดที่ตายตัวไม่ก็ขนาดแล้ว การสร้างอาคารขึ้นมาสําหรับการบ่มเนื้อก็เป็น ตัวเลือกที่มีความยืดหยุ่นสําหรับพื้นที่ และจำนวนที่ต้องการในการผลิต

รูปที่ 4.4 อาคารสําหรับการบ่มเนื้อแบบแห้ง  
ที่มา: <https://encrypted-tbn0.gstatic.com/>

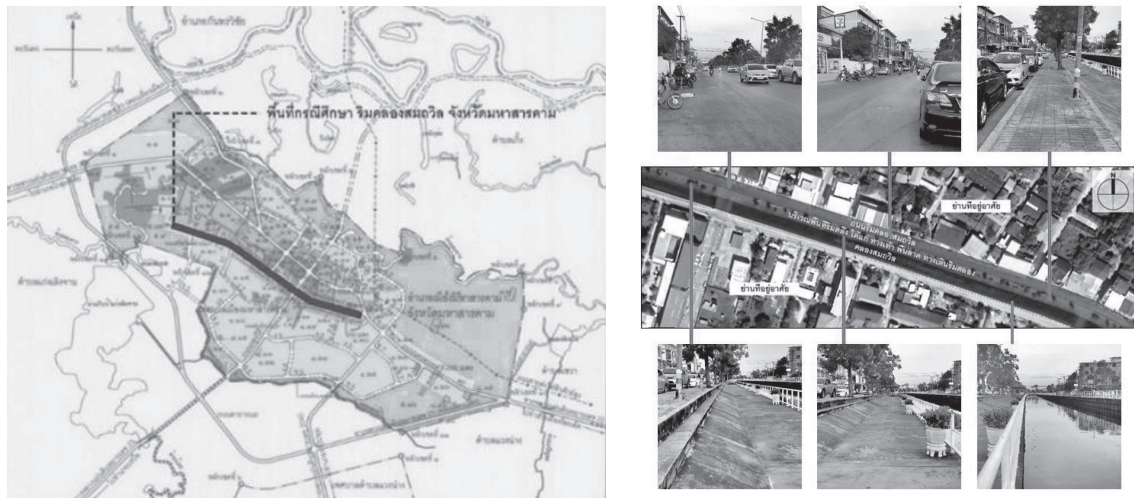
จากการสำรวจลักษณะทางกายภาพพบว่า องค์ประกอบทางภูมิทัศน์ของพื้นที่นี้ประกอบด้วย ถนนยางมะตอย ทางเท้าคอนกรีตริมถนน ทางลาดคอนกรีต ทางเดินคอนกรีตริมคลอง และคลอง โดยมีการวางในแนวนานกันความยาว 4 กิโลเมตร และมีความกว้างตั้งแต่ริมถนน ทางเท้า จนถึงริมคลอง 30 เมตร ตามรูปที่ 1.1

รูปที่ 1.1 แผนผังระบุตำแหน่งและแสดงองค์ประกอบทางภูมิทัศน์ พื้นที่กรณีศึกษา ริมคลองสมถวิล จังหวัดมหาสารคาม  
ที่มา: แผนผังท้ายเทศบาลเมืองมหาสารคาม เทศบัญญัติเทศบาลเมืองมหาสารคาม, 2552

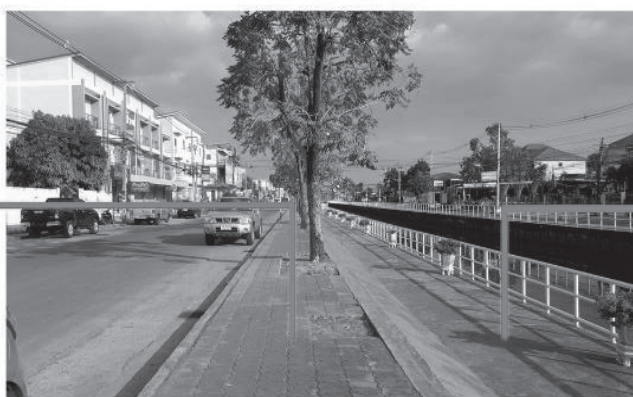
ทางเท้าพื้นผิวคอนกรีตริมถนน  
อุณหภูมิผิว = 41.2 °C  
อุณหภูมิอากาศ = 32.5 °C

ทางเดินพื้นผิวคอนกรีตริมคลอง  
อุณหภูมิผิว = 36.9 °C  
อุณหภูมิอากาศ = 33.1 °C

รูปที่ 1.3 แสดงการวัดอุณหภูมิผิว (Surface Temperature) และอุณหภูมิอากาศ (Air Temperature) เบื้องต้น  
ที่มา: บริเวณพื้นที่กรณีศึกษา ริมคลองสมถวิล จังหวัดมหาสารคาม

จากรูปที่ 1.3 การวัดอุณหภูมิผิว (Surface Temperature) และอุณหภูมิอากาศ (Air Temperature) เบื้องต้น บริเวณพื้นที่กรณีศึกษา โดยใช้ KIMO รุ่น KTT310 พร้อมอุปกรณ์ประกอบ Thermocouple Sensor ในวันที่ 4-6 พฤษภาคม 2561 เวลา 17.00-18.00 น. พบว่า

อุณหภูมิผิว (Surface Temperature) ทางเท้าริมถนนพื้นผิวคอนกรีตเท่ากับ 41.2 และทางเดินริมคลองพื้นผิวคอนกรีตเท่ากับ 36.9 °C

อุณหภูมิอากาศ (Air Temperature) ที่ระดับความสูง 1.20 เมตรจากพื้นผิว ทางเท้าริมถนนพื้นผิวคอนกรีตเท่ากับ 32.5 °C และทางเดินริมคลองพื้นผิวคอนกรีตเท่ากับ 33.1 °C

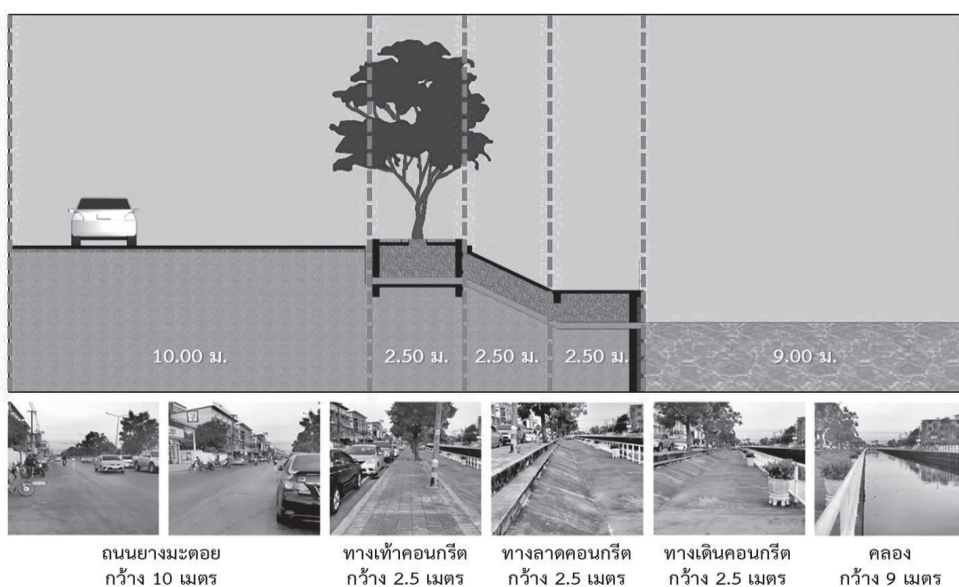
รูปที่ 2.1 แสดงองค์ประกอบทางภูมิทัศน์ในแนวตัดขวาง  
ที่มา: บริเวณพื้นที่กรณีศึกษา ริมคลองสมถวิล จังหวัดมหาสารคาม

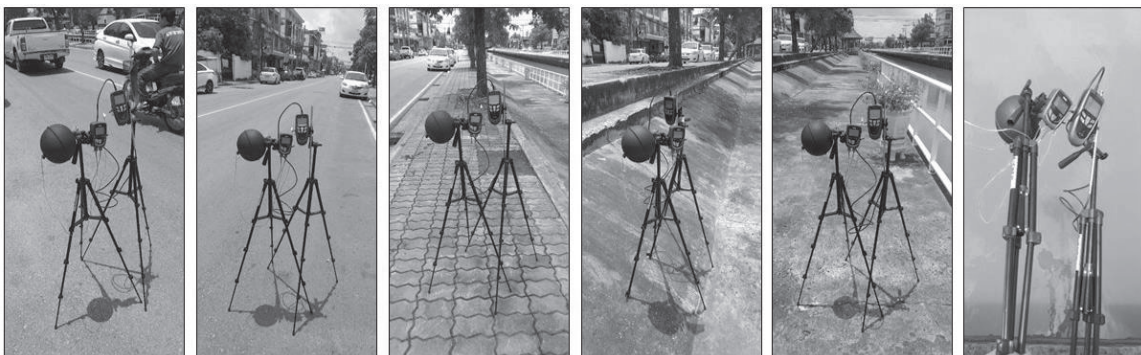
รูปที่ 3.1 แสดงการเก็บข้อมูลอุณหภูมิอากาศ (Air Temperature) ความเร็วลม (Wind Speed) และอุณหภูมิ Globe thermometer ตามจุดสังเกต 6 จุด เวลา 07.00-19.00 น. วันที่ 6-10 พฤษภาคม 2562

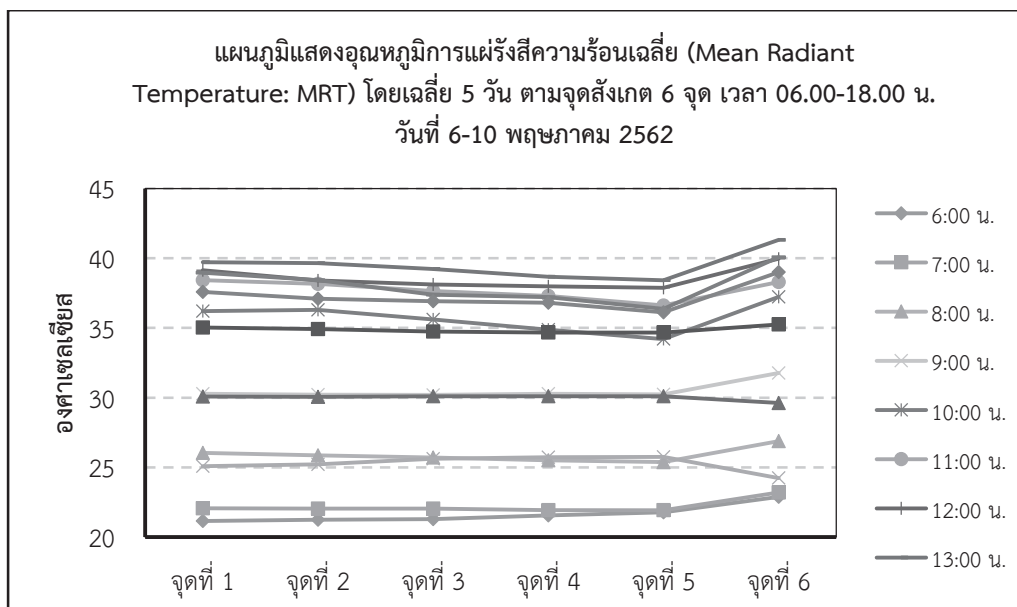
**แผนภูมิที่ 1** อุณหภูมิการแผ่รังสีความร้อนเฉลี่ย (Mean Radiant Temperature: MRT) โดยเฉลี่ย 5 วัน ตามจุดสังเกต 6 จุด เวลา 06.00-18.00 น. วันที่ 6-10 พฤษภาคม 2562  
ที่มา: ผู้วิจัย (2562)

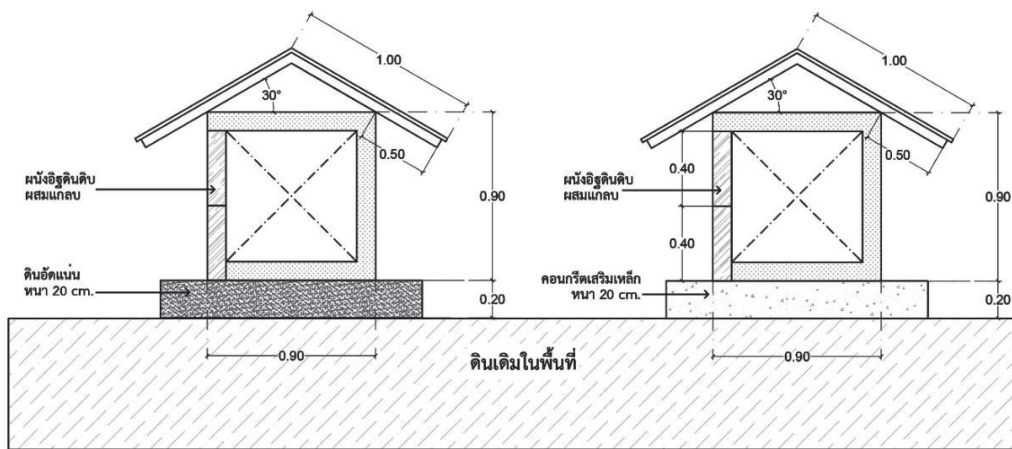
รูปที่ 1 แสดงรูปแบบกล่องทดลองและการติดตั้งผนังอิฐดินดิบผสมแกลบ  
ที่มา: ผู้วิจัย (2563)

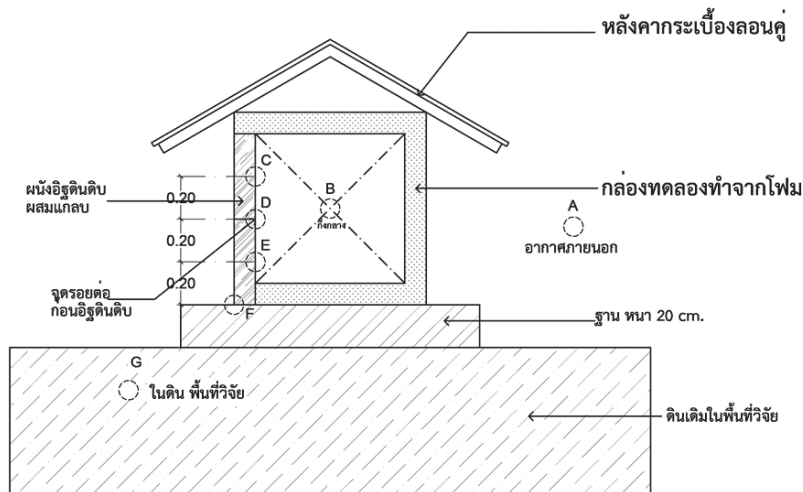
รูปที่ 2 แสดงตำแหน่งวัดอุณหภูมิและความชื้น กล่องทดลองผนังอิฐดินดิบผสมแกลบ  
ที่มา: ผู้วิจัย (2563)

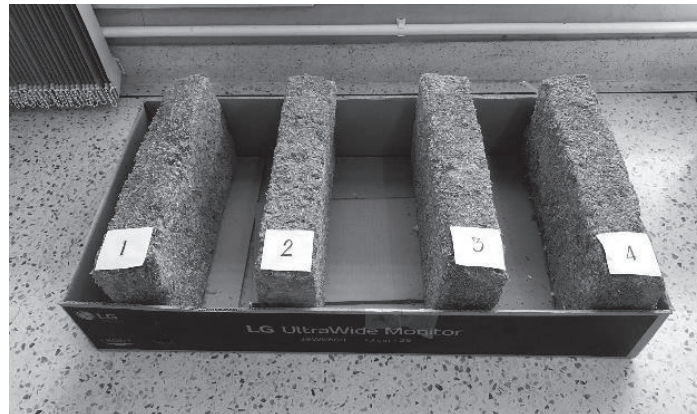
รูปที่ 3 แสดงรูปอิฐดินดิบผสมแกลบ สภาวะควบคุมตัวแปรในห้องปรับอากาศ  
ที่มา: ผู้วิจัย (2563)

3.2.2 ควบคุมตัวแปรก่อนอิฐดินดิบผสมแกลบ ในสภาวะลดความชื้นในห้องปรับอากาศ โดยใช้เครื่องมือ Humitest MC-100S เก็บค่าความชื้นในเนื้อวัสดุ โดยใช้การตั้งค่าในการเก็บข้อมูลที่โหมด absolute mean moisture value in % / save measured value / saved mean value และโหมด anhydride, floor covering, Eternit, clinker, sand เพื่อควบคุมตัวแปรและปรับค่าความชื้นก่อนอิฐดินดิบผสมแกลบให้เท่ากันทุกก้อน ก่อนที่จะนำไปติดตั้งที่กล่องทดลอง

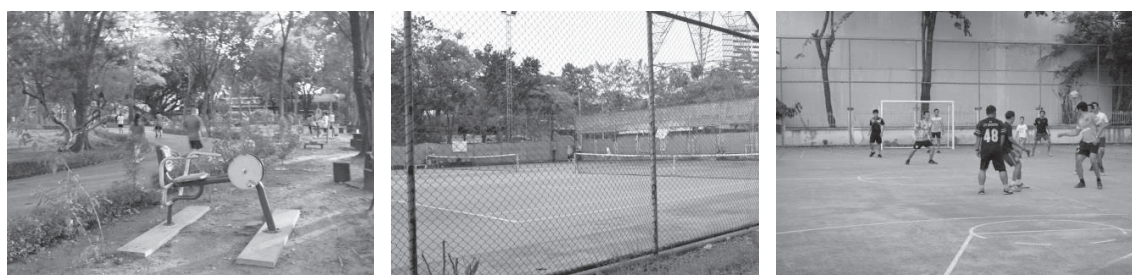
รูปที่ 1.3 สภาพทางกายภาพของลานกีฬากรณีศึกษาขนาด A<sub>2</sub>

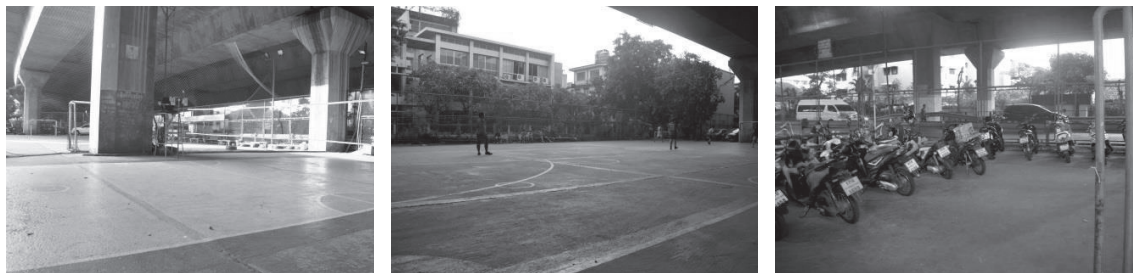
รูปที่ 1.4 สภาพทางกายภาพของลานกีฬากรณีศึกษาขนาด B<sub>1</sub>  
ที่มา: ผู้วิจัย (2562)

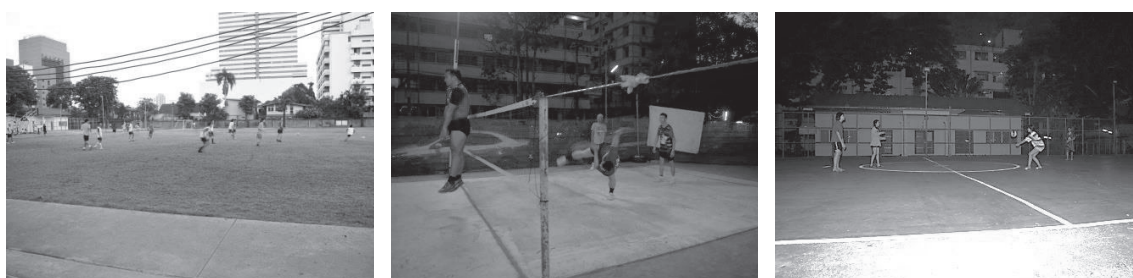
รูปที่ 1.5 สภาพทางกายภาพของลานกีฬากรณีศึกษาขนาด C<sub>6</sub>  
ที่มา: ผู้วิจัย (2562)

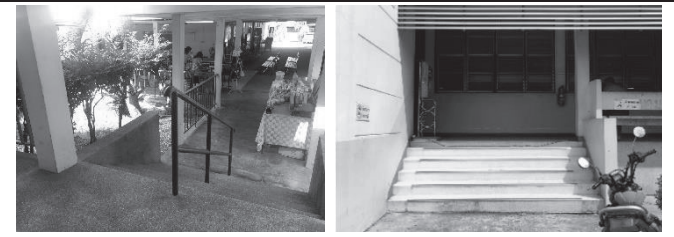
<b>6. ทางเชื่อม</b> <ul style="list-style-type: none"> <li>- ทางเดินเชื่อมทำจากวัสดุหินปูนขัดมัน</li> <li>- ราวกันตกมีความสูง 1.00 เมตร สูงน้อยกว่าตามกฎกระทรวงมหาดไทยกำหนดให้สูงมากกว่า 1.10 เมตร</li> <li>- ทางแยกไม่มีพื้นผิวต่างสัมผัส</li> </ul>

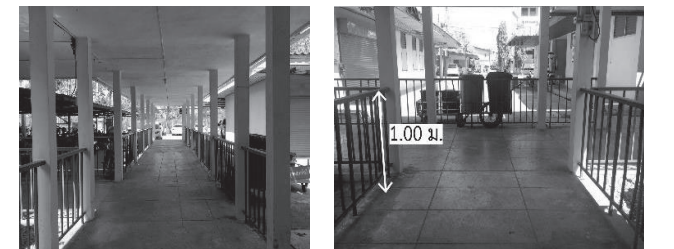
<b>7. ทางเดินหน้าโรงพยาบาล</b> <ul style="list-style-type: none"> <li>- ไม่มีการแยกทางสัญจรระหว่างทางเดินเท้ากับทางยานพาหนะ</li> <li>- ไม่มีพื้นผิวต่างสัมผัสนำทางคนพิการบนพื้นทางเดิน</li> </ul>

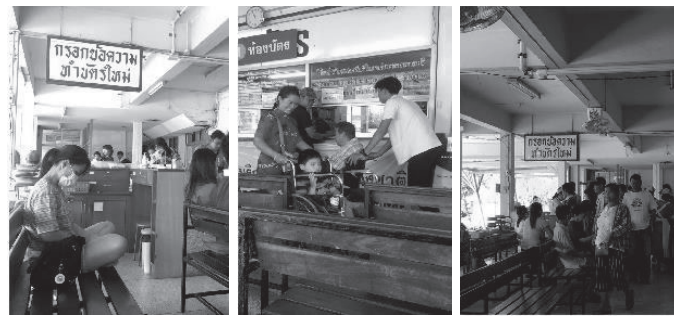
<p><b>เจ้าหน้าที่</b></p> <ul style="list-style-type: none"> <li>- บริเวณเคาน์เตอร์จุดคัดกรองมีขนาดพื้นที่แคบเกินไปสำหรับการปฏิบัติงานของเจ้าหน้าที่</li> <li>- จุดเคาน์เตอร์เรียกพบแพทย์มีพื้นที่ไม่เป็นสัดส่วนจึงมีการปะปนระหว่างเจ้าหน้าที่และผู้ป่วย</li> <li>- ทางเดินบริเวณจุดคัดกรองมีขนาดพื้นที่ที่วีลแชร์สวนกันลำบาก</li> <li>- ไม่มีพื้นที่จัดเก็บเอกสาร</li> </ul>

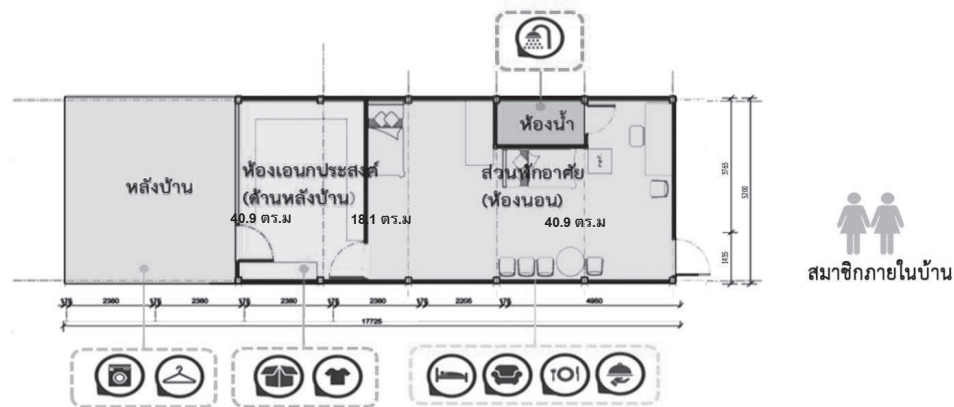
รูปที่ 1.1 รูปแบบผังพื้น และพฤติกรรมผู้อยู่อาศัยภายในบ้านพักอาศัยหลังที่ 1  
ที่มา: ผู้วิจัย (2562)

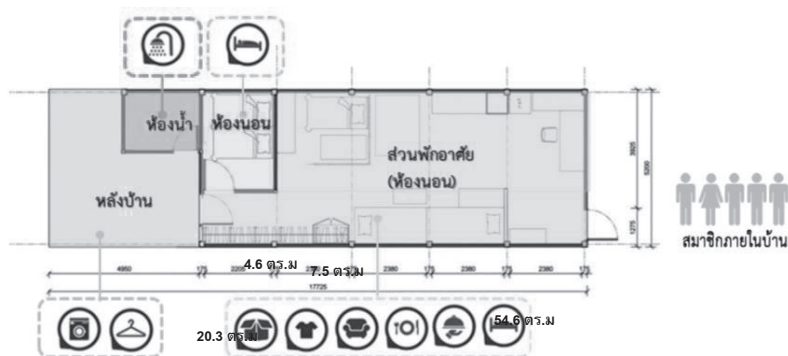
รูปที่ 1.2 รูปแบบผังพื้น และพฤติกรรมผู้อยู่อาศัยภายในบ้านพักอาศัยหลังที่ 2  
ที่มา: ผู้วิจัย (2562)

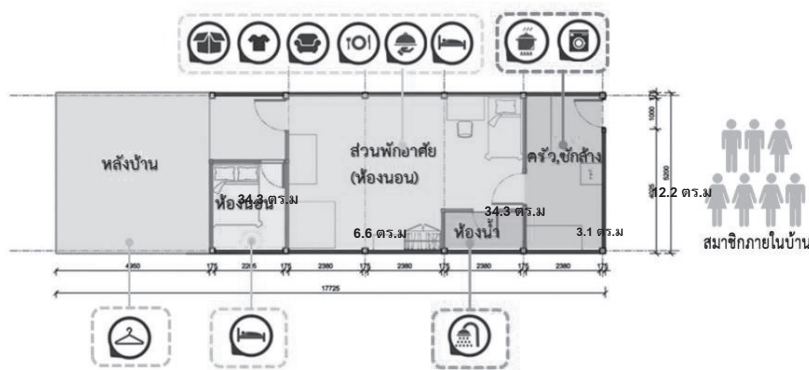
รูปที่ 1.3 รูปแบบผังพื้น และพฤติกรรมผู้อยู่อาศัยภายในบ้านพักอาศัยหลังที่ 3  
ที่มา: ผู้วิจัย (2562)

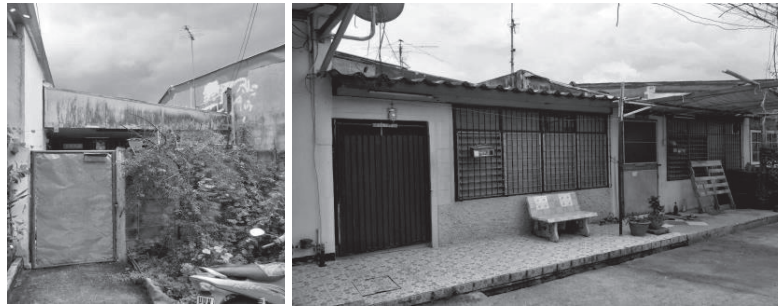
รูปที่ 1.4 บ้านพักอาศัยรูปแบบเดิมของชุมชน (ซ้าย) บ้านพักอาศัยที่มีการปรับปรุงเพิ่มเติมในปัจจุบัน (ขวา)  
ที่มา: ผู้วิจัย (2562)

จากการสังเกตบ้านสภาพแวดล้อมทางกายภาพของพักอาศัยภายในชุมชนการเคหะแห่งชาติพบว่ารูปแบบบ้านพักอาศัยในปัจจุบันส่วนใหญ่ได้มีการปรับเปลี่ยนรูปแบบไปจากเดิมของโครงการ สืบเนื่องจากวัตถุประสงค์เดิมของการเคหะแห่งชาติที่มีนโยบายในการสร้างบ้านเพื่อรองรับกลุ่มผู้อยู่อาศัยที่มีรายได้น้อย ทำให้รูปแบบของบ้านพักอาศัยนั้นไม่ตอบสนองต่อการใช้งาน จึงทำให้รูปแบบบ้านพักอาศัยภายในชุมชนปัจจุบันถูกปรับเปลี่ยนรูปแบบไปจากเดิมเพื่อรองรับการใช้งาน (ภาพที่ 1.4) จากการสังเกตจึงพบปัญหา สรุปวิเคราะห์แยกเป็นประเด็นต่าง ดังนี้

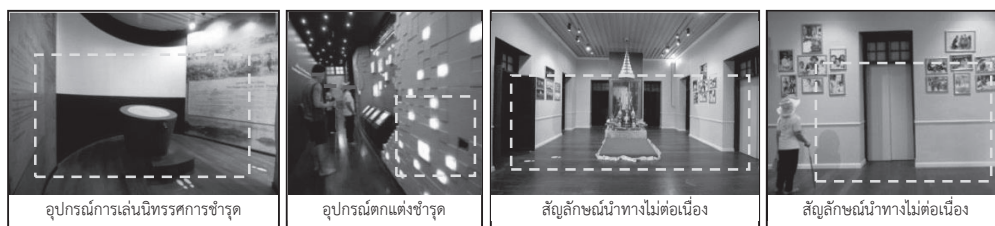
รูปที่ 1 ร่องรอยที่แสดงให้เห็นอุปกรณ์ในการเล่นนิทรรศการชำรุด สัญลักษณ์นำทางบริเวณพื้นเพื่อใช้บอกทิศทางไม่ต่อเนื่อง  
ที่มา: ผู้วิจัย (2562)

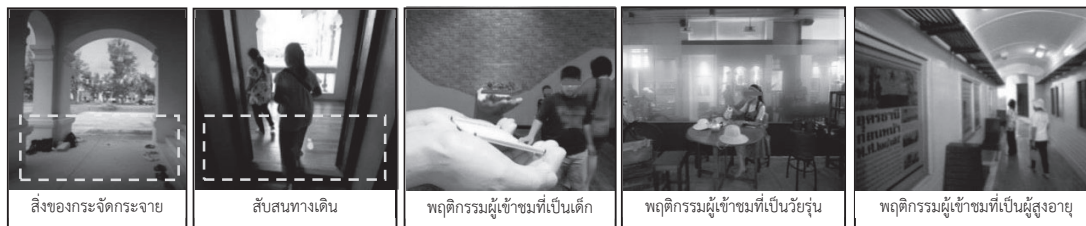
รูปที่ 2 ร่องรอยที่แสดงให้เห็นสภาพแวดล้อมที่ออกแบบไม่ตอบสนองต่อกิจกรรมและพฤติกรรมของผู้เข้าชม  
ที่มา: ผู้วิจัย (2562)

ผลการสังเกตพฤติกรรมการณ์ภายในพิพิธภัณฑ์เมืองอุดรธานี พบว่าร่องรอยที่แสดงให้เห็นสภาพแวดล้อมที่ออกแบบไม่ตอบสนองต่อกิจกรรมการณ์ของผู้เข้าชม ได้แก่ ผู้เข้าชมวางสิ่งของและสัมภาระกระจัดกระจาย ผู้เข้าชมสับสนทางเดินภายในพิพิธภัณฑ์รวมถึงทางเข้า-ทางออก ผู้เข้าชมไม่มีปฏิสัมพันธ์กับสื่อในการจัดแสดงนิทรรศการ ผู้เข้าชมที่เป็นเด็กมีปฏิริยาตื่นเต้นกับหุ่นจำลองขยาย ผู้เข้าชมที่เป็นวัยรุ่นสนใจในการจัดสภาพแวดล้อมเสมือนจริง และใช้เป็นฉากในการถ่ายรูป ส่วนผู้เข้าชมที่เป็นผู้สูงอายุสนใจในป้ายบรรยาย (ภาพที่ 2)
